Chiesa di S. Martino

Bellagio (CO)

Definizione tipologica: chiesa

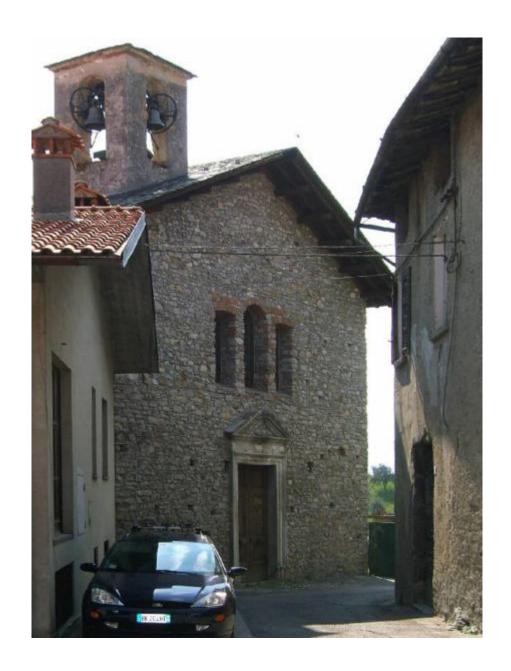
La chiesa, con campanile a vela, è ad aula con due cappelle laterali e annessa piccola sacrestia; è coperta da tetto a due falde con manto in lastre di pietra; le strutture murarie, a vista all'esterno e intonacate all'interno, sono in elementi sbozzati di pietra di Moltrasio e di arenaria.
