Chiesa di S. Giovanni

Bellagio (CO)

Denominazione: Chiesa di S. Giovanni

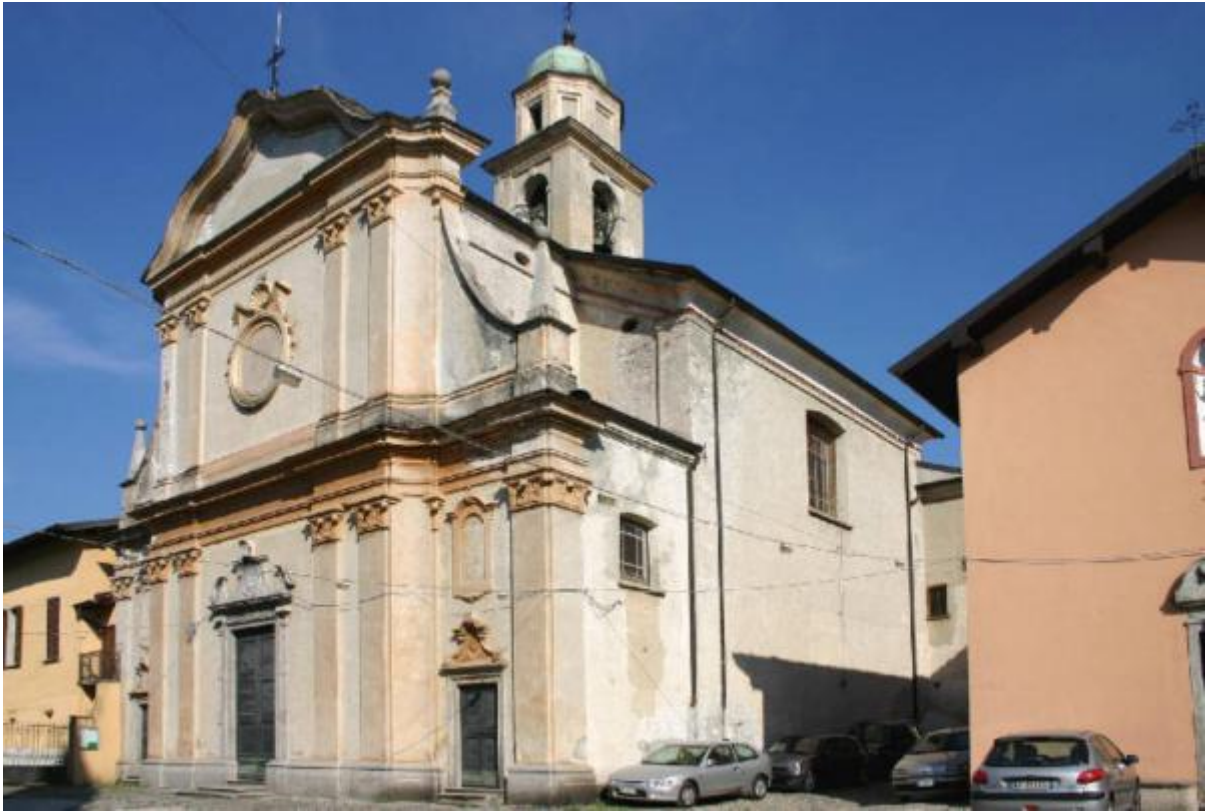
La chiesa si sviluppa con pianta ad unica navata con cappelle laterali ed è terminata da abside poligonale; la copertura è a tetto con manto in tegole marsigliesi; le strutture murarie sono in pietra, intonacate sia all'esterno, ad eccezione dell'abside, che all'interno.
