III Cappella del Sacro Monte di Ossuccio

Ossuccio (CO)

Definizione tipologica: cappella

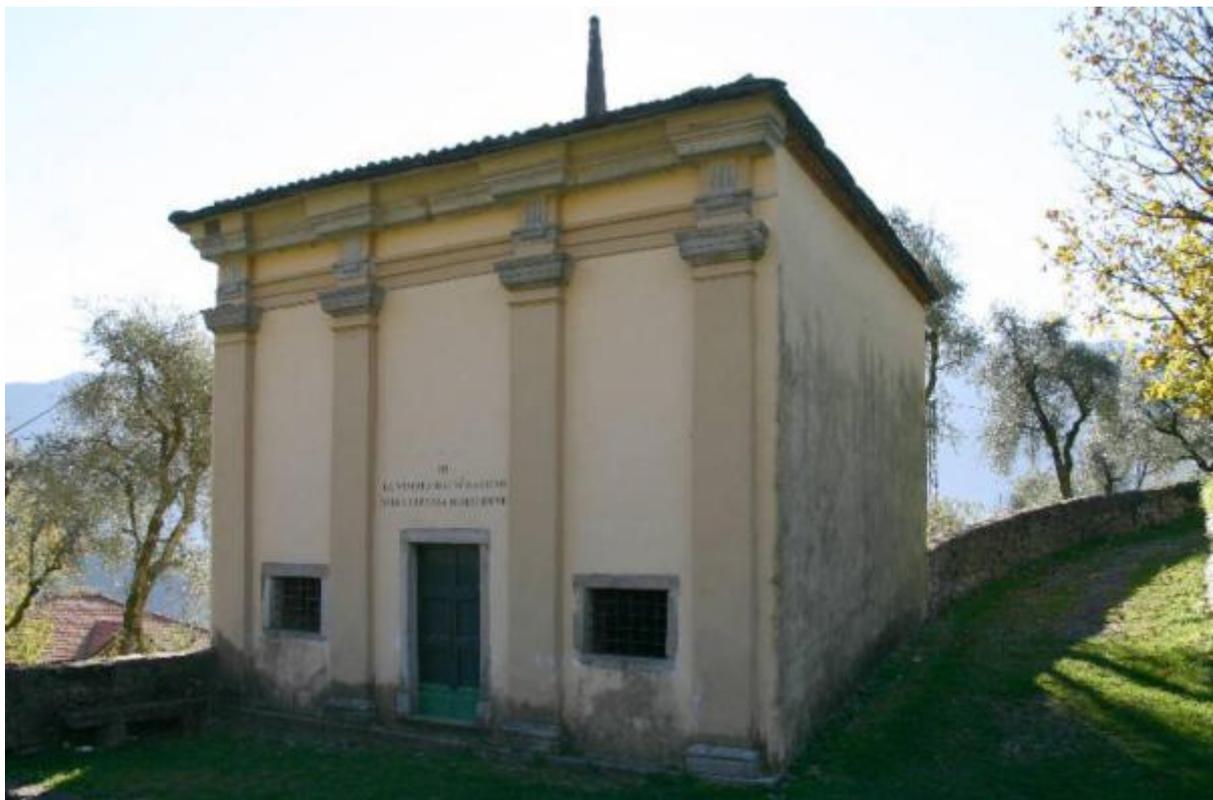
Edificio a pianta quadrangolare in muratura continua costituita da elementi sbazzati di pietra di Moltrasio e laterizio legati

con malta di calce; le pareti sono intonacate, tinteggiate all'esterno e dipinte all'interno; i capitelli, le basi delle lesene e le cornici sono in pietra; la copertura è realizzata con orditura principale di travi lignee e secondaria di travetti sui quali è posato l'assito; il manto è costituito da coppi e da lastre di pietra locale in corrispondenza della gronda.

Indicazioni specifiche: umidità di risalita e presenza di patina biologica

Indicazioni specifiche: intonaci degradati a causa della forte umidità di risalita
