XIII Cappella del Sacro Monte di Ossuccio

Tremezzina (CO)

Denominazione: XIII Cappella del Sacro Monte di Ossuccio

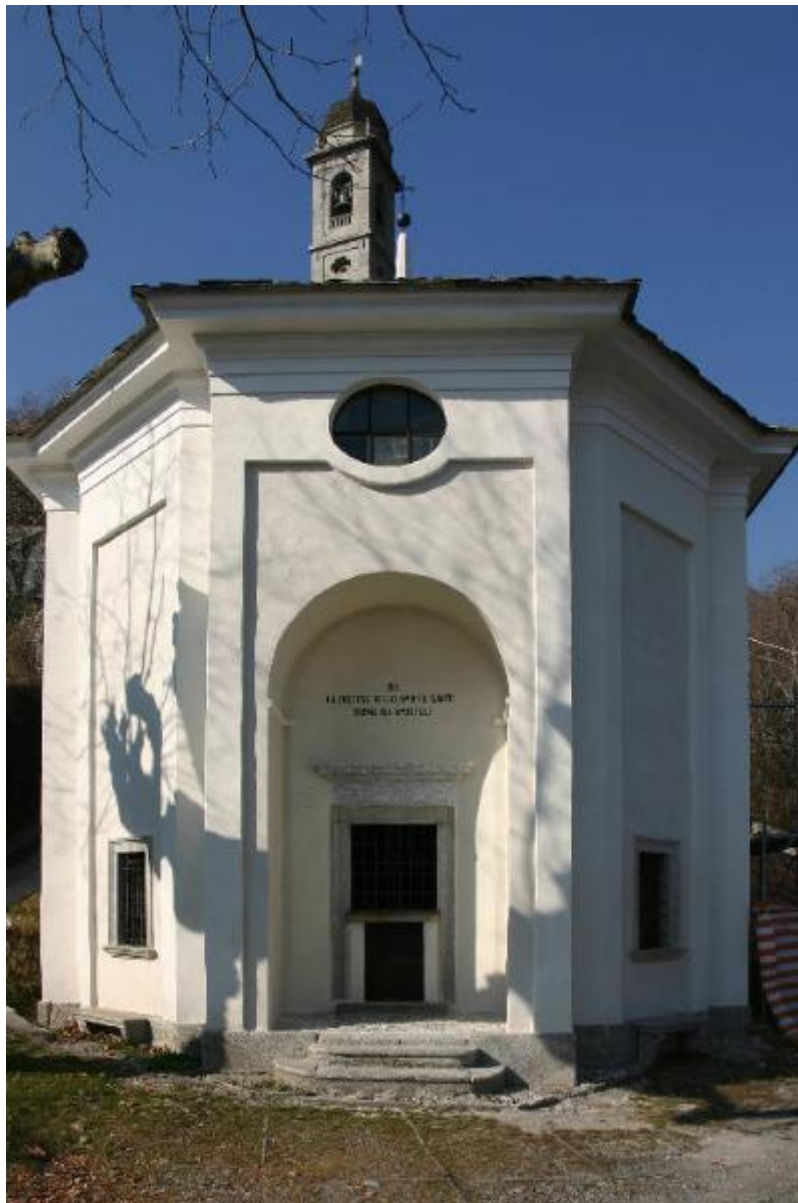
Edificio a pianta ottagonale; le murature sono costruite con elementi sbozzati di pietra di Moltrasio e laterizio legati con malta di calce; le pareti sono intonacate, tinteggiate all'esterno e dipinte all'interno; la copertura è realizzata con orditura principale di travi lignee e secondaria di travetti sui quali è posato l'assito; il manto è in coppi e lastre di pietra locale in corrispondenza della gronda.

intonaci esterni ed interni e pavimento fortemente degradati a causa dell'umidità di risalita; intonaci dipinti della volta rigonfiati, distaccati e disgregati a causa di infiltrazioni d'acqua dalla copertura
