# Chiesa di S. Agata

Ossuccio (CO)

Codice scheda: CO250-00032

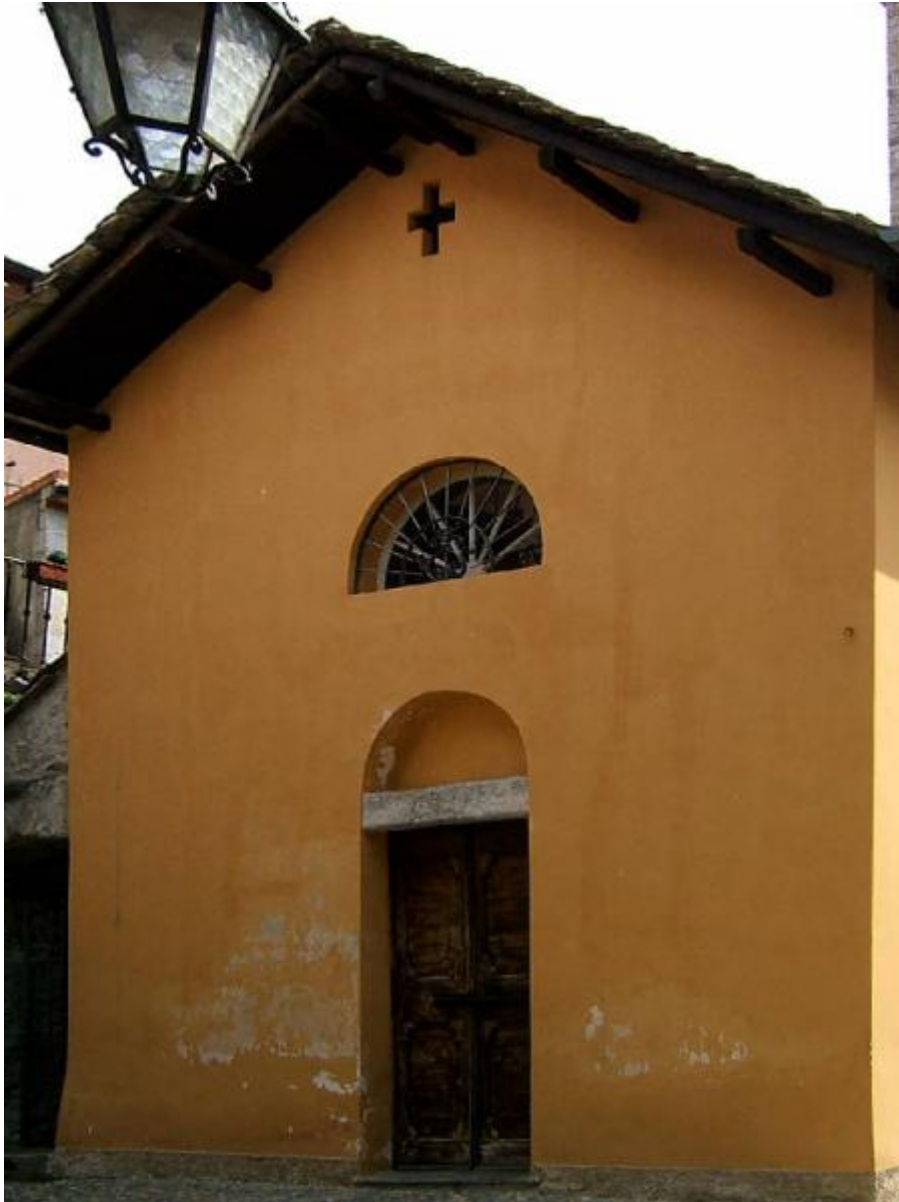
La chiesa si sviluppa con pianta longitudinale ad aula; sul lato meridionale si affiancano la cappella di S. Agata e un vano dotato di accesso dall'esterno.

La struttura muraria è in blocchi di pietra di Moltrasio, integralmente intonacata sia all'esterno che all'interno. Il tetto è a falde con struttura a capriate lignee e manto in lastre di pietra. All'interno, l'aula è voltata a crociera, le cappelle laterali e il presbiterio sono voltati a botte.
