Chiesa di S. Pietro

Tremezzina (CO)

Denominazione: Chiesa di S. Pietro

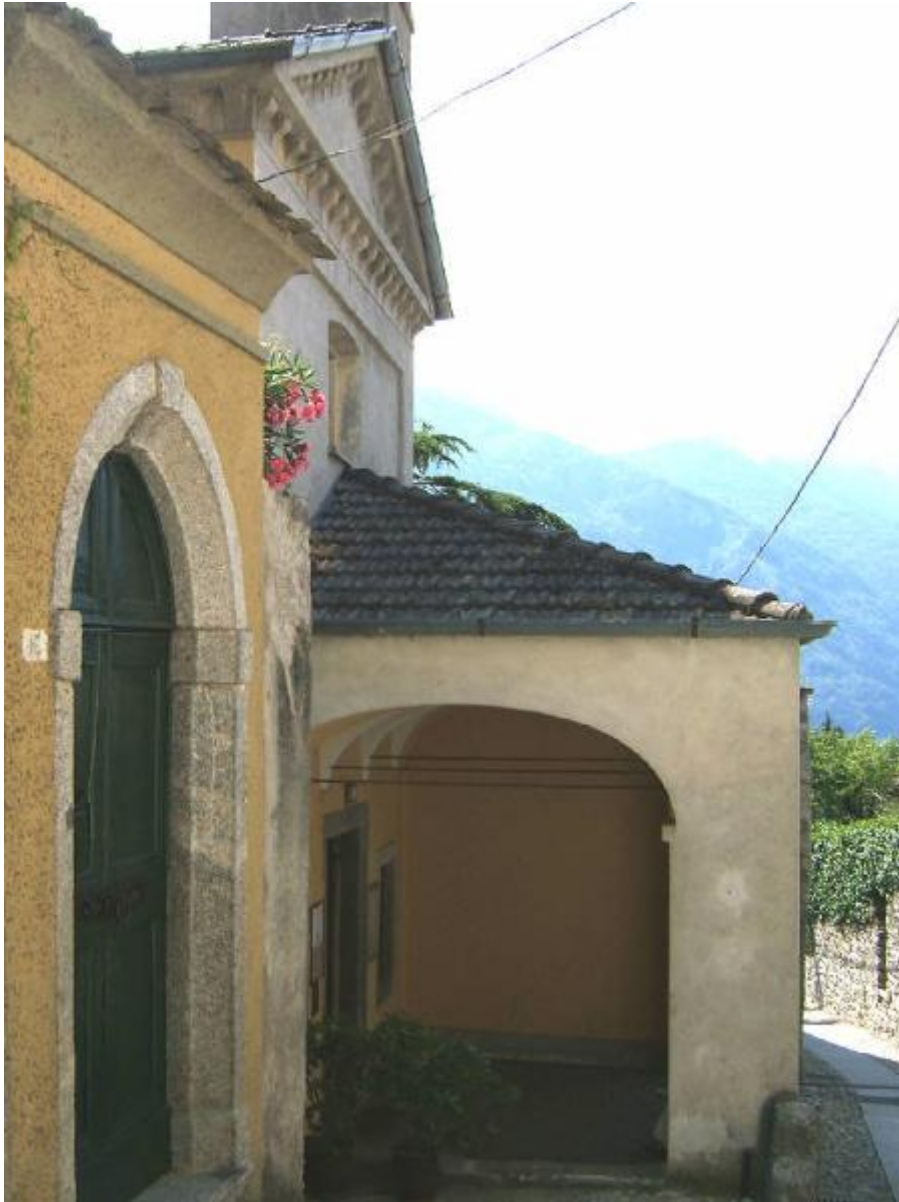
Edificio ad aula con cappella laterale e piccola sacrestia, preceduto da pronao e con campanile quadrangolare; copertura con struttura a tetto e manto in tegole. Murature in pietra intonacate sia all'esterno che all'interno.

Indicazioni specifiche
degrado superficiale degli intonaci interni per umidità di risalita e d'infiltrazione; localizzate fessurazioni
