Chiesa dei SS. Nabore e Felice - complesso

Griante (CO)

Denominazione: Chiesa dei SS. Nabore e Felice - complesso

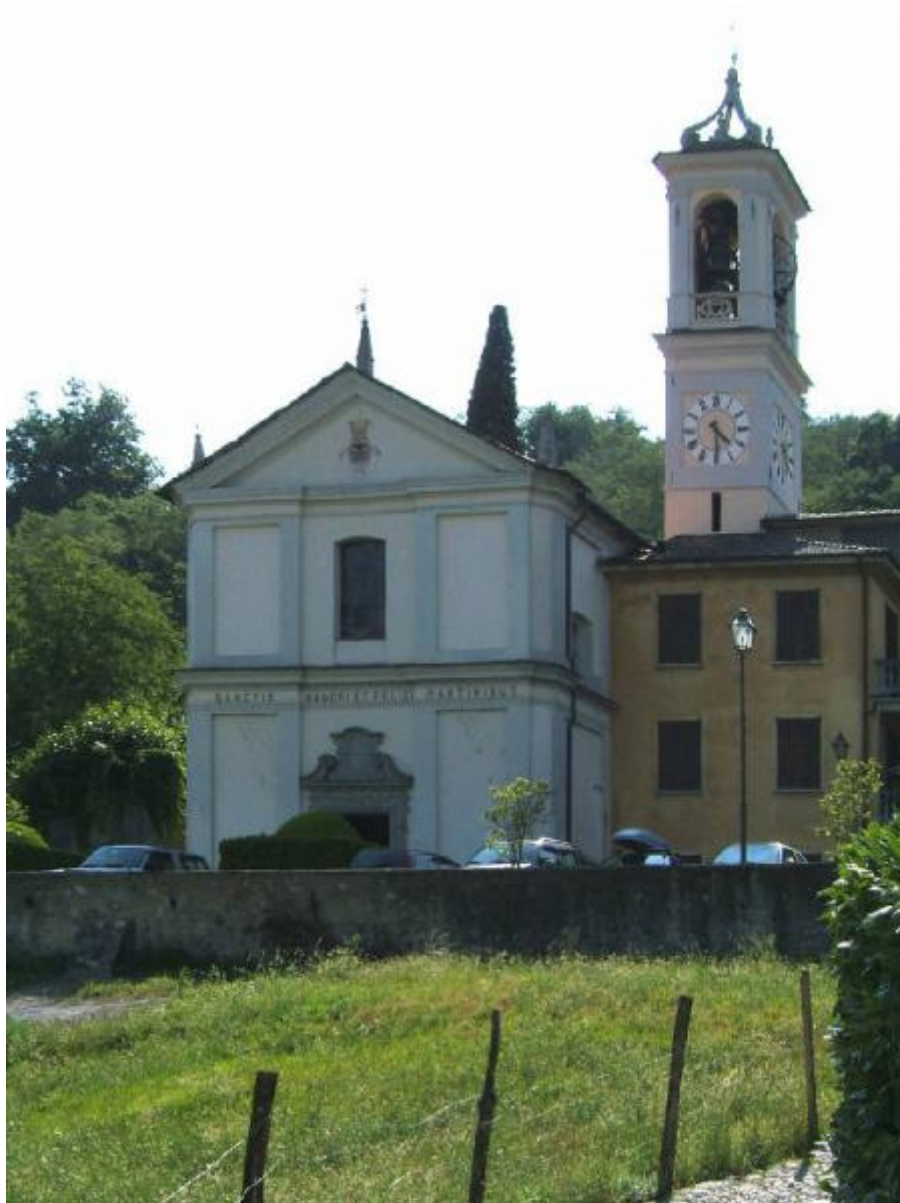
Il complesso architettonico comprende la chiesa con annessa sacrestia e il campanile. La chiesa si sviluppa con pianta ad una navata, con transetto e cappelle laterali; è coperta da tetto a falde con manto in tegole marsigliesi. Il campanile è a pianta quadrangolare coperto con tetto a padiglione e manto in coppi.

Note: complesso architettonico, vista generale
