Mulino Ceresa (ex)

Nibionno (LC)

Ambito tipologico principale: architettura industriale e produttiva

Definizione tipologica: mulino

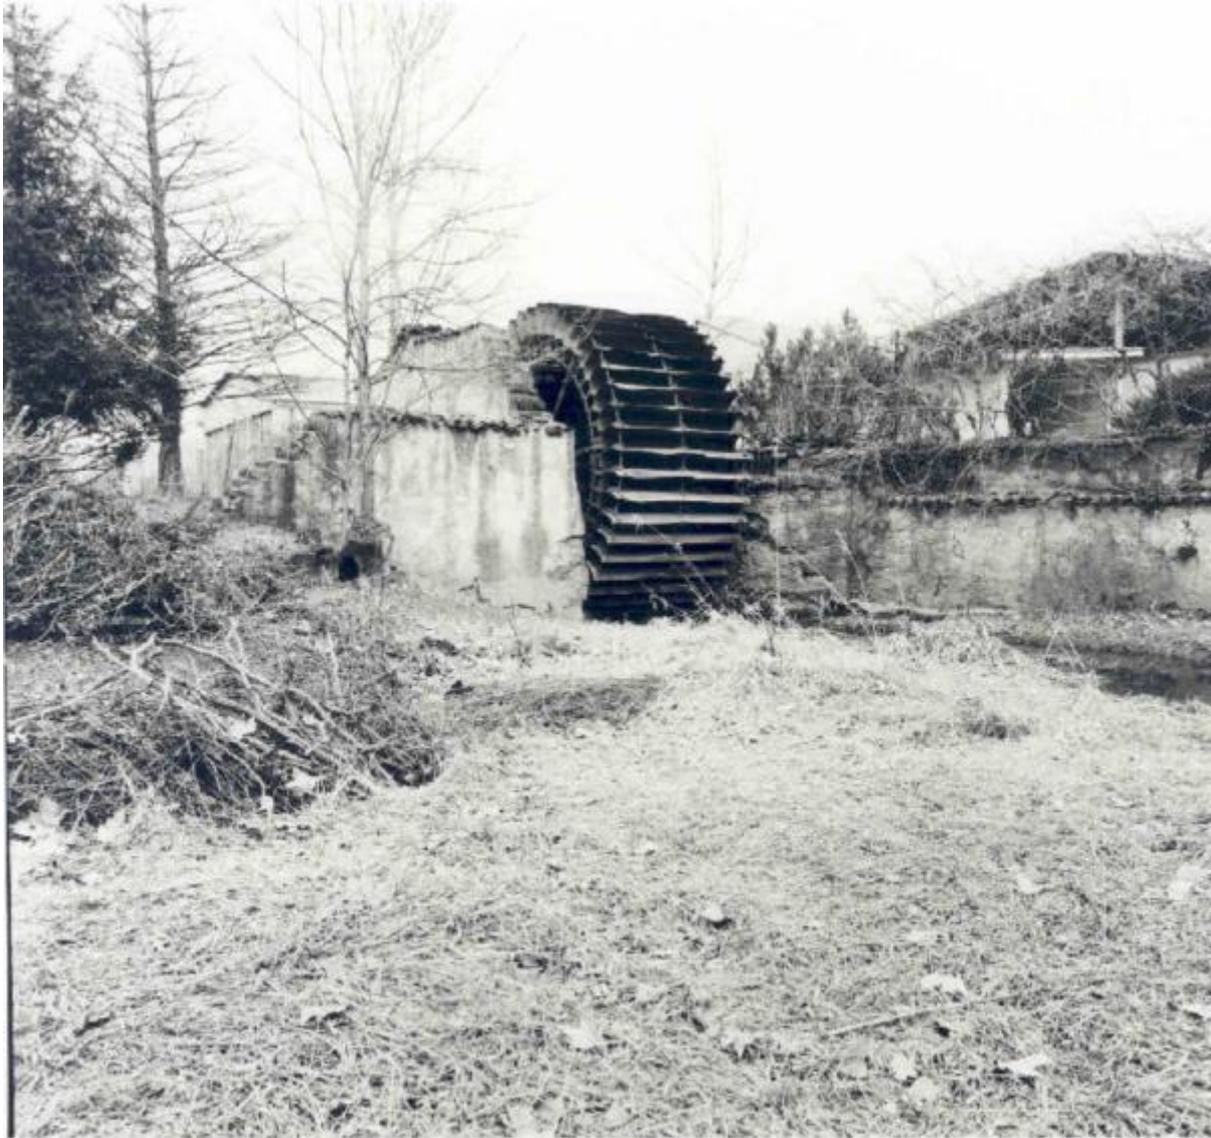
Il sito è composto da una ruota idraulica in ferro protetta da costruzione in mattoni, unica testimonianza dell'antico sito.

Delle antiche strutture del mulino e del filatoio rimane solo una ruota in ferro posta sulla sponda sinistra del canale di derivazione.

La ruota idraulica in ferro si conserva in un discreto stato di conservazione, ma denota una decontestualizzazione dalle strutture che la circondano, unico elemento isolato posto nelle vicinanze delle moderne costruzioni ad uso residenziale, industriale ed artigianale.
