# Mulino Prato

Asso (CO)

Definizione tipologica: mulino

Qualificazione: ad acqua

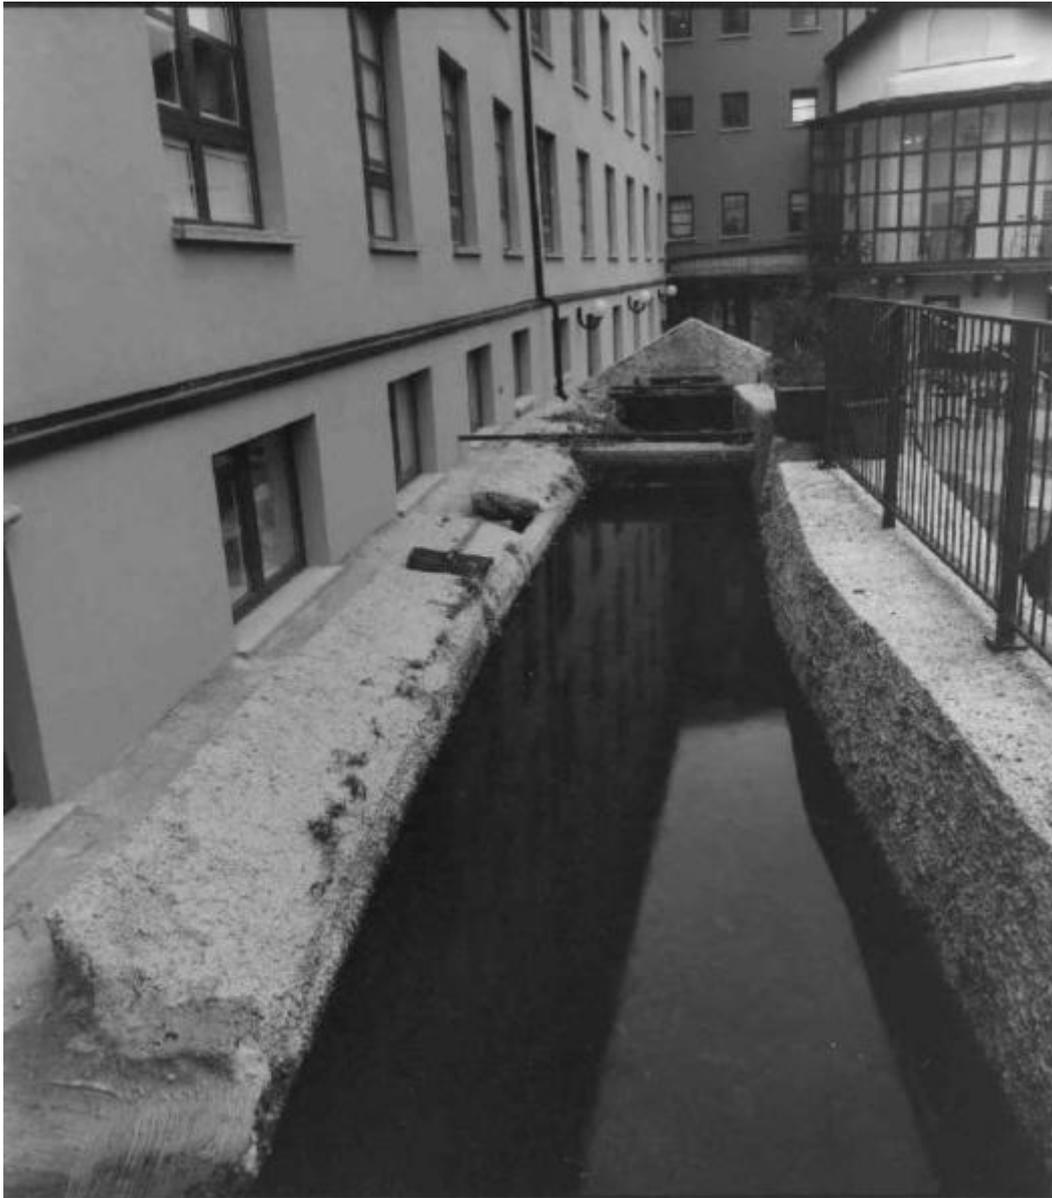
Delle antiche strutture del mulino e del filatoio rimane solo una ruota in ferro isolata, posta sulla sponda sinistra del fiume Lambro. La ruota idraulica è inserita all'interno del cortile di una residenza per anziani, protetta da un muretto basso. La struttura portante è in mattoni e pietre in ceppo di fiume. Il sito è composto da una ruota idraulica in ferro, ed opere idrauliche comprensive di paratoie e ultimo tratto del canale di derivazione dall'alto, che sono l'unica testimonianza dell'antico sito.

La ruota idraulica in ferro si conserva in un discreto stato di conservazione, ma denota una decontestualizzazione dalle strutture che la circondano, unico elemento isolato posto nel giardino-terrazza all'aperto di una residenza per anziani.
