L'Aia

Verderio Superiore (LC)

Definizione tipologica: rustico

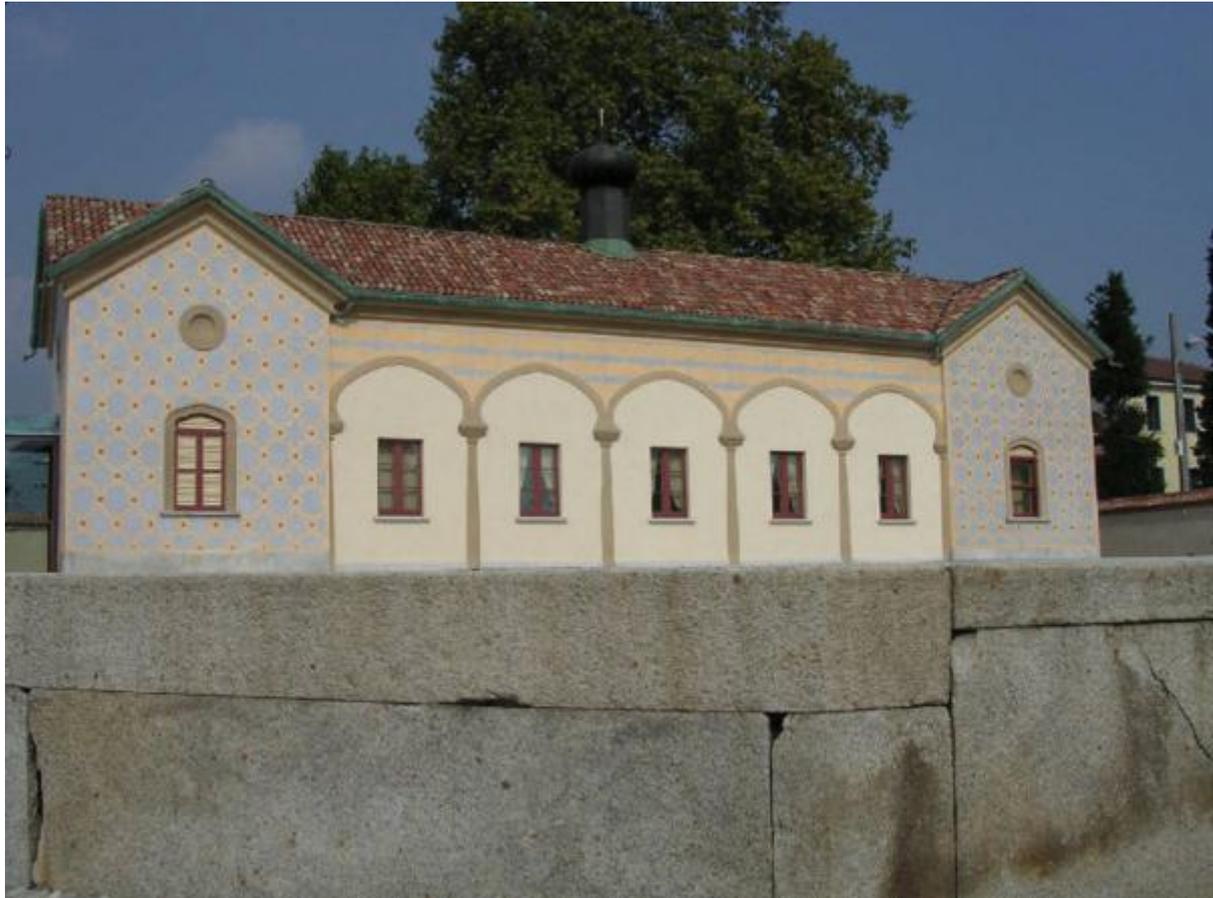
Edificio a pianta rettangolare ad un solo piano caratterizzato da un portico con archi arabi ora tamponato. Le finestre e le porte hanno forme arabeggianti; il camino in rame ha una particolare copertura a forma di bulbo a cipolla. L'edificio affaccia su un'aia di 640 metri quadri costituita da enormi lastre di granito bianco di Montorfano, inclinate verso sud in modo da impedire il ristagno dell'acqua piovana. Sotto l'aia si trovano sette cunicoli spaziosi, separati da muri di pietra e pilastri di mattoni studiati per garantire una perfetta aerazione grazie al vento che penetra dai lati aperti.
