# Chiesa di S. Giovanni Evangelista

Galbiate (LC)

Codice scheda: LC120-00561

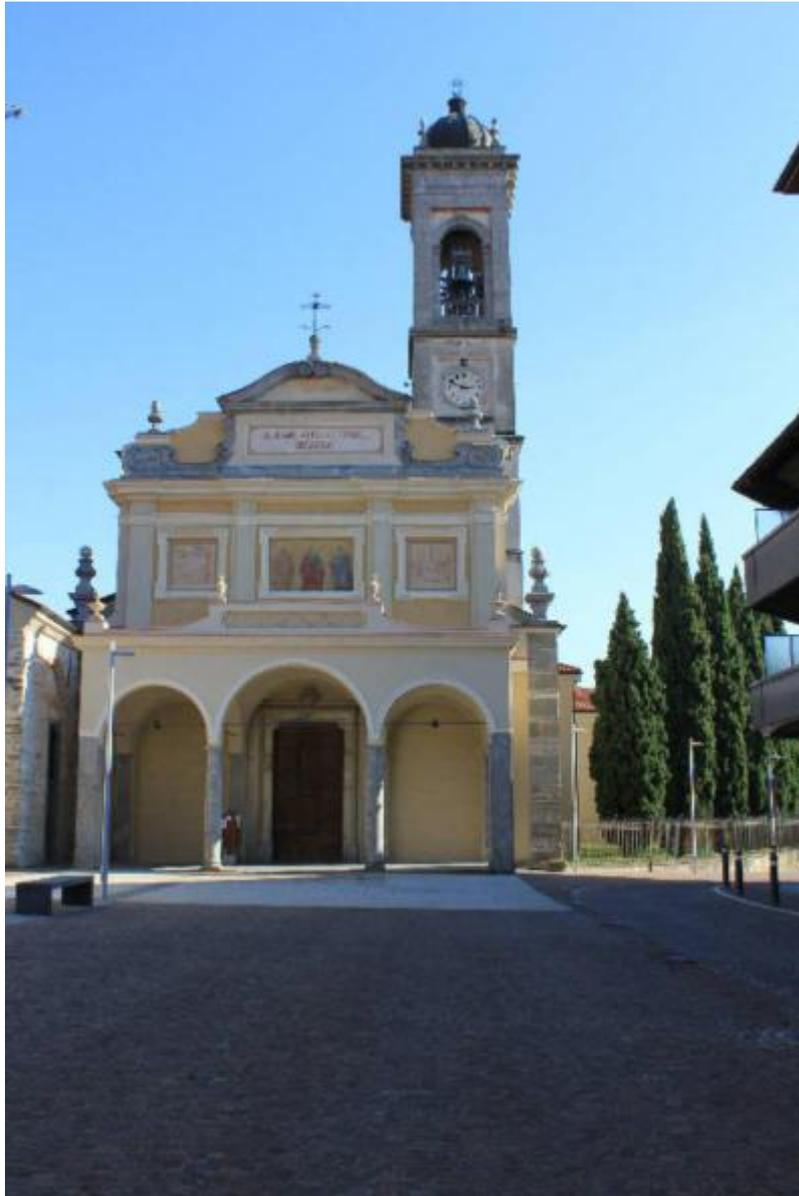
Edificio in muratura continua ad aula unica di forma rettangolare con accesso principale da porticato e copertura voltata a botte; sui lati dell'aula una serie di cappelle, quelle centrali hanno maggiori dimensioni e murature sporgenti dai prospetti laterali; sacrestia a pianta quadrata con annessi locali accessori e campanile; l'edificio comunica con la chiesa vecchia e l'ossario; il prospetto nord si affaccia su cortile interno in comune con la vecchia casa canonica.
