Villino Manager Cassina

Lecco (LC)

Tipologia: villino

Denominazione: Villino Manager Cassina

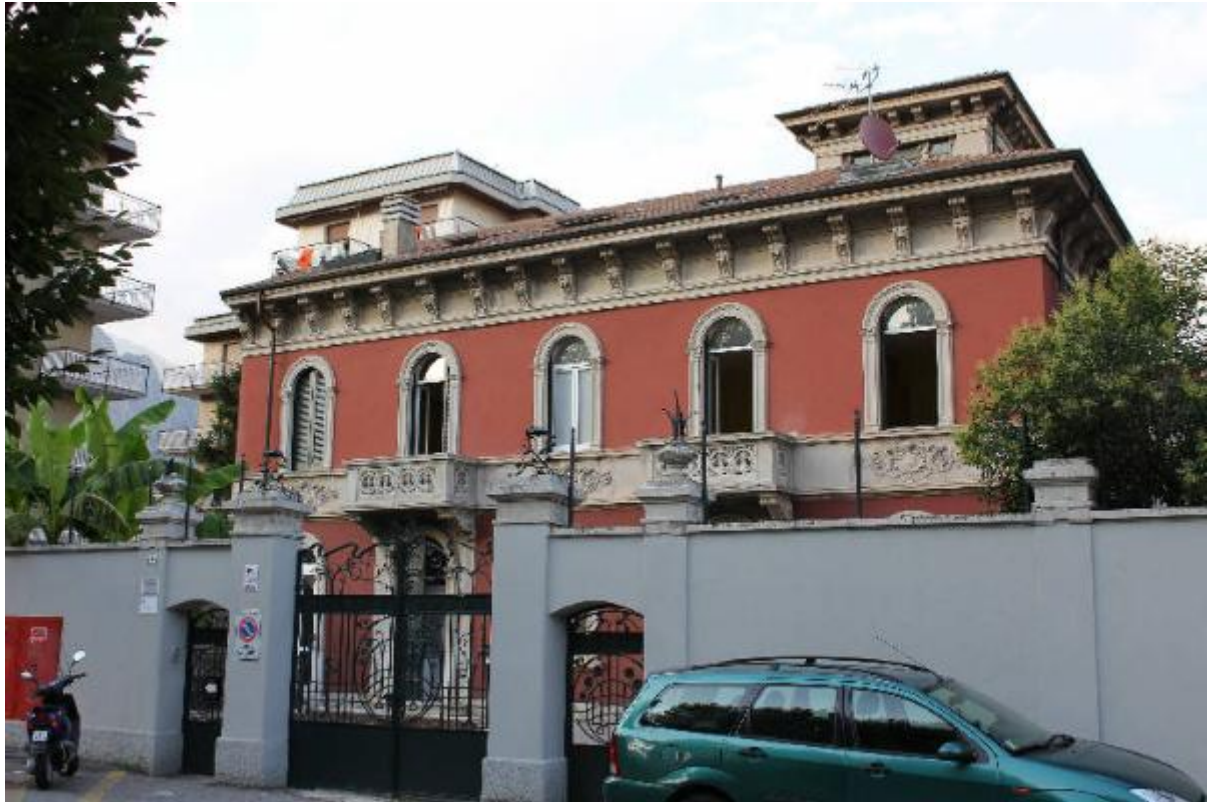
Edificio in muratura continua con prospetto bipartito da ampia fascia marcapiano decorata, cornici alle aperture e cornicione di gronda aggettante; corpo di fabbrica dell'altana a tre piani, corpo accessorio annesso al piano terreno e veranda nel cavedio al piano terreno.

Stato di conservazione: ottimo
