Chiesa dei SS. Materno e Lucia

Lecco (LC)

Codice scheda: LC120-00653

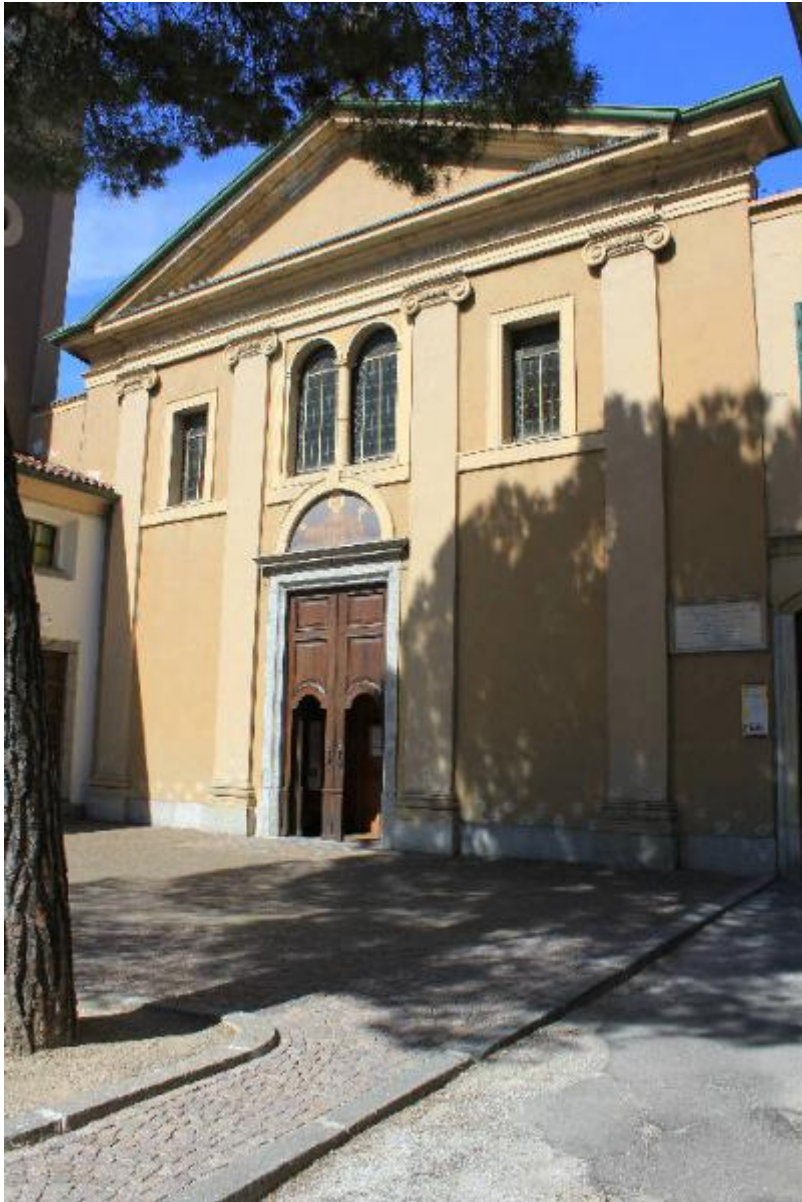
L'edificio presenta la struttura tipica delle chiese francescane, caratterizzate da una semplice navata con soffitto a capanna e archi trasversi, presbiterio ed abside hanno volta a botte con unghie laterali. La chiesa si affaccia sulla piazza

in posizione arretrata rispetto all'annesso oratorio di S. Gregorio e si affiancava al complesso conventuale. Ha subito successive trasformazioni nel tempo, il prospetto a capanna appare oggi nelle forme di gusto neoclassico, scandito da lesene con capitello ionico e frontone a timpano; sul lato sinistro dell'aula sono state aggiunte tre cappelle; all'inizio del '900 è stata effettuata la decorazione a finti lacunari del soffitto.
