Torre Velasca

Milano (MI)

Definizione tipologica: edificio a torre

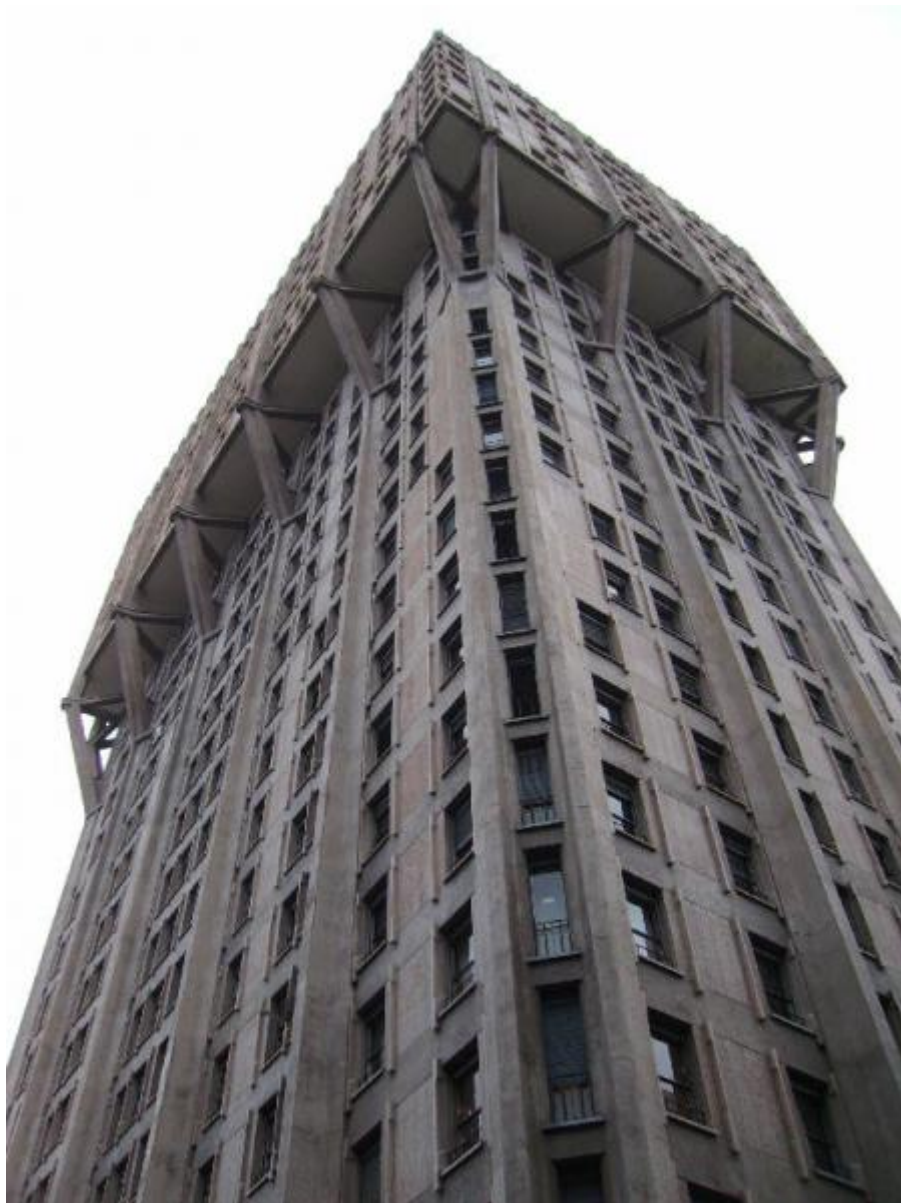
Codice identificativo: LMD80-00246_01

La torre fu costruita al centro della piazza, aperta tra le macerie provocate dai bombardamenti dell'ultimo conflitto bellico, con 26 piani fuori terra per un'altezza di 106 m. Il corpo superiore aggettante fu appoggiato su mensole a vista in cemento armato. All'interno i particolari sono divenuti i prototipi di ormai celebri oggetti di design.

Consistenza: consistenza buona

Manutenzione: manutenzione buona
