Casa a sinistra della facciata di S. Maria presso S. Satiro

Milano (MI)

Denominazione: Casa a sinistra della facciata di S. Maria presso S. Satiro

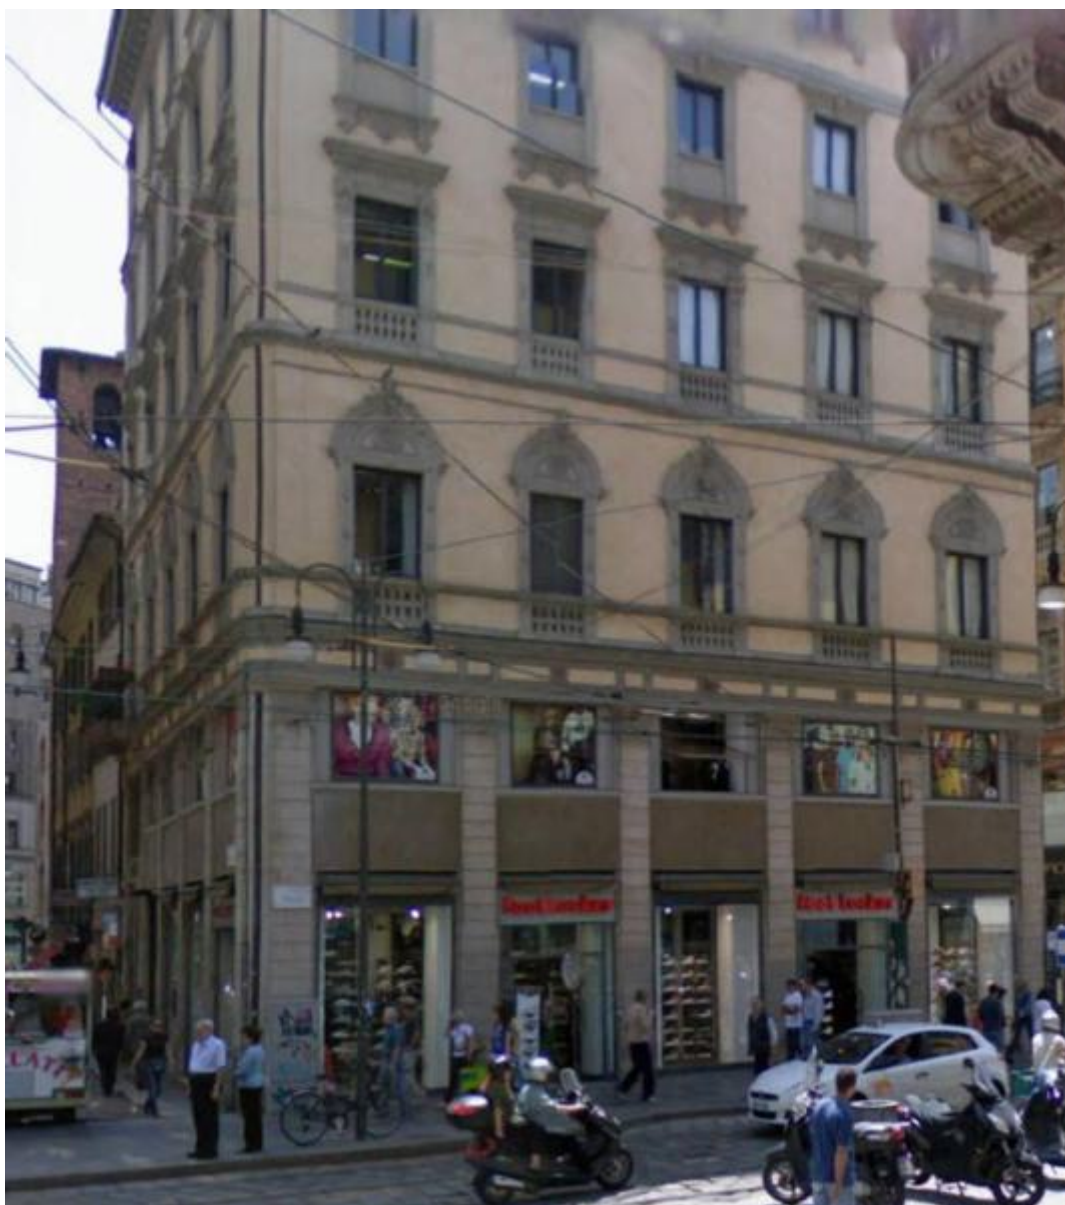
Codice identificativo: LMD80-00620_01

La costruzione presenta un'architettura di gusto eclettico dai chiari riferimenti allo stile del Rinascimento lombardo, con ricche modanature alle finestre, con i timpani semicircolari al terzo piano, con lesene e bugnati comprendenti il piano terreno ed il primo piano e con forti gronde appoggianti su mensole. Il progetto fu improntato all'allargamento della piazzetta davanti alla chiesa per permetterne la visione dalla Via Torino

Note: Scorcio della facciata
