Palazzo Via Osti 8

Milano (MI)

Definizione tipologica: palazzo

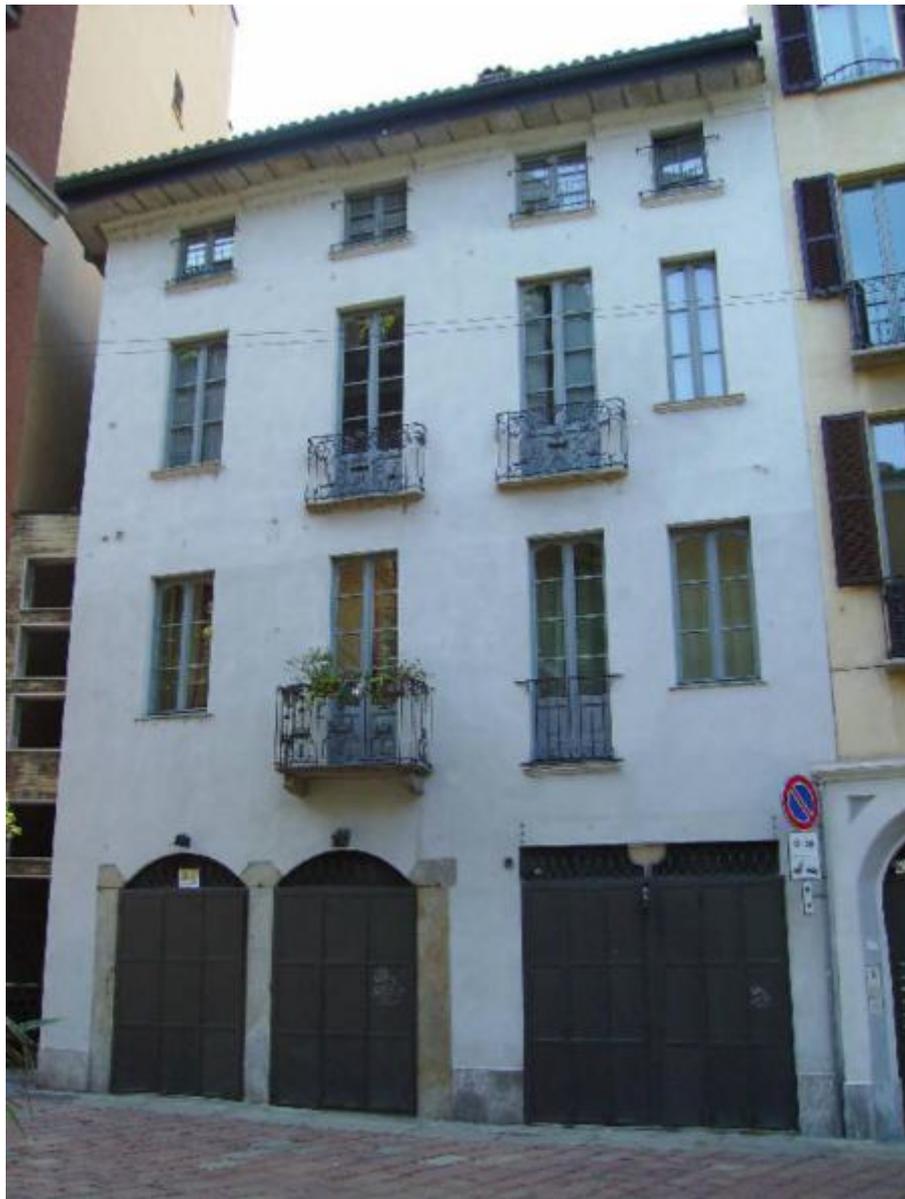
Codice identificativo: LMD80-00667_01

L'edificio è il risultato di stratificazioni architettoniche. la presenza in parte della costruzione di monofore al primo piano e di archi in laterizio, ambedue a sesto acuto, al piano terra, fanno individuare un notevole intervento quattrocentesco, di cui si conservano all'interno tracce di decorazione a fascia con fogliame e fiore stilizzato. Di epoca più tarda, presumibilmente del sec. XVII, sono altri resti di affreschi raffiguranti paesaggio entro cartiglio e figura umana. dell'intervento settecentesco importante è la facciata principale su strada scandita da regolari aperture, alcune ornate da tipici balconcini, con ringhiere in ferro battuto di raffinato disegno.

Note: Scorcio della facciata
