Casa Via S. Maria Fulcorina 9

Milano (MI)

Definizione tipologica: palazzina

Qualificazione: liberty

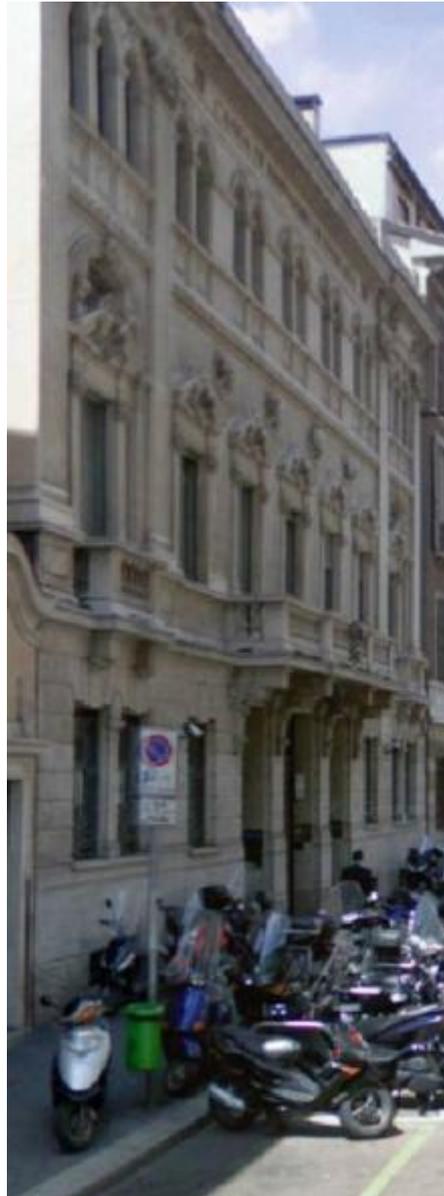
Codice identificativo: LMD80-00749_01

Edificio a tre piani, di stile fiorentino. Presenta una ricca facciata in pietra, in cui i due piani superiori, compresi in un partito di 4 lesene ad ordine gigante, presentano finestre dai ricchi decori con timpano spezzato al primo, e logge di

reminescenza veneta al secondo, Nell'interno, notevole il salone al piano terreno coperto da vetrate con bellissime strutture in ferro battuto in cui i caratteristici motivi liberty si ripetono sui serramenti e in altri partiti architettonici.

Consistenza: consistenza buona

Manutenzione: manutenzione buona

Note: Scorcio della facciata
