Casa Via San Tomaso 3

Milano (MI)

Definizione tipologica: palazzo

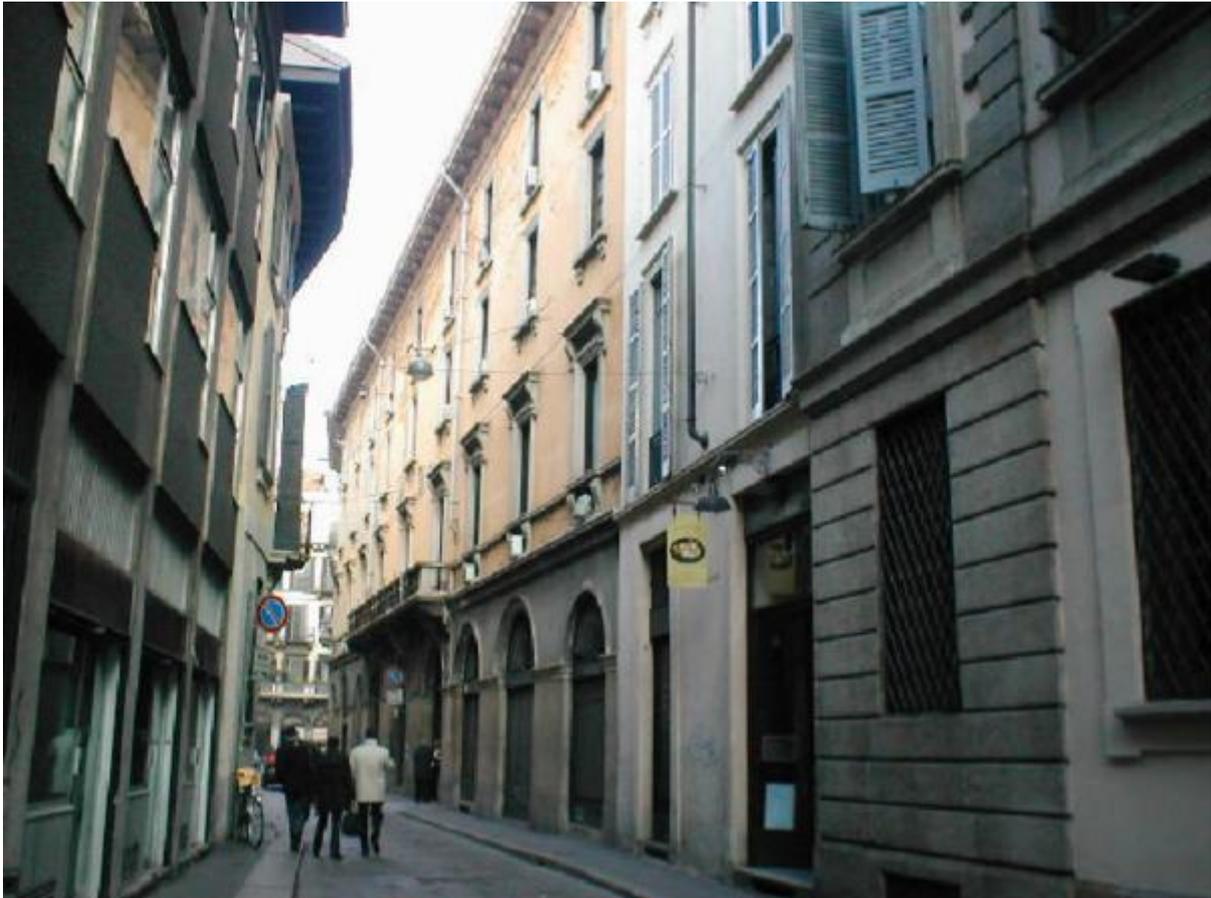
Codice identificativo: LMD80-00950_01

Ha un impianto planimetrico a C ed è evidente come originariamente fosse un palazzo a corte chiusa, caratteristico dei palazzi nobiliari milanesi.

Il p.t. si differenzia per le diverse soluzioni decorative e materiali; il prospetto esterno è caratterizzato da grandi aperture ad arco a tutto sesto con inferriate in ferro battuto, finemente decorato; sui prospetti interni E ed O si ripetono le aperture ad arco di dimensioni minori rispetto a quelle esterne, mentre su quelle a N si trova un colonnato in pietra. Le finestre sono incorniciate in materiale lapideo, differenziando, quelle al piano nobile dalle altre, per la presenza di eleganti modanature sorrette da mensole. Un cornicione di notevoli dimensioni in pietra chiude poi l'edificio alla quota di gronda, ed un terrazzo posto centralmente in facciata sottolinea il passaggio tra il p.t e il piano nobile.

Note: Scorcio
