Casa colonica dell'Ospedale Maggiore di Milano

Bertonico (LO)

Denominazione: Casa colonica dell'Ospedale Maggiore di Milano

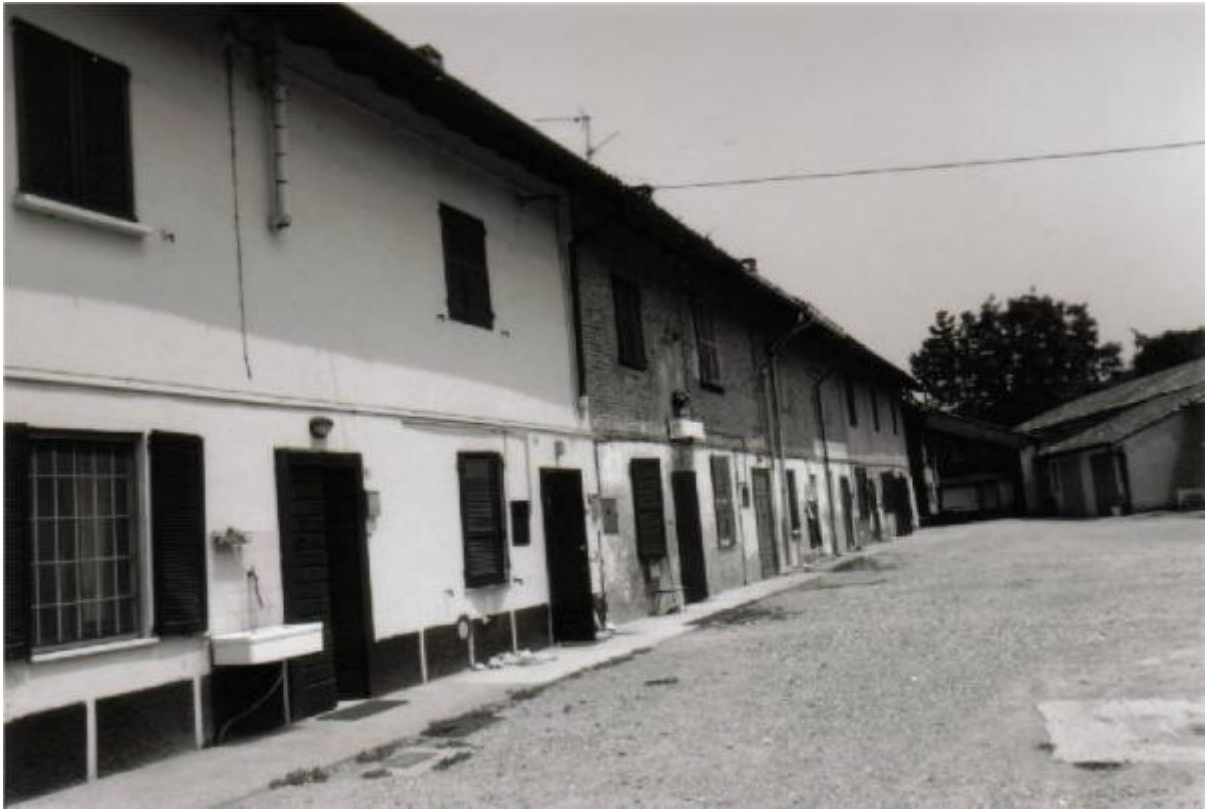
Indicazioni specifiche
strutture e coperture in buone condizioni. Tracce di penetrazione dell'umidità di risalita nella porzione inferiore delle murature.

Note: veduta d'insieme del fronte sud (1999)

Note: particolare della facciata sud, con l'immagine mariana (1999)
