Villa Ghisalberti Nocca

Borghetto Lodigiano (LO)

Definizione tipologica: villa

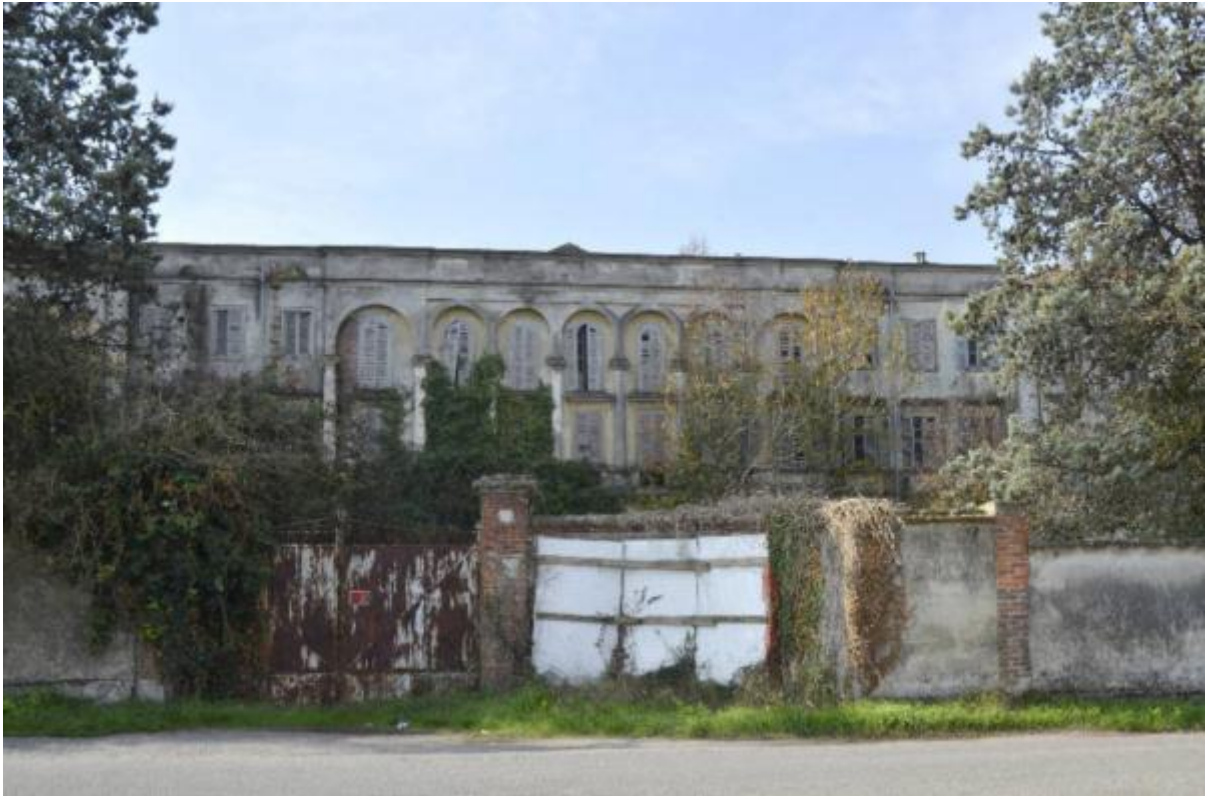
La villa padronale è collocata al centro di un vasto giardino interamente cinto da recinzione continua in muratura di mattoni. Si tratta di un edificio in muratura di mattoni intonacata. La zona centrale del piano terreno presenta struttura a pilastri in muratura di mattoni intonacata, rivestimento a bugnato liscio; al piano primo e secondo vi sono semicolonne in pietra e pilastri addossati alla parete in muratura di mattoni intonacata, a sorreggere archi a tutto sesto tamponati da muratura di mattoni intonacata. La villa si apre all'esterno con una serie continua e regolare di finestre in asse al p. t., al p. 1 e al piano 2. Il tetto è a falde collegate su travatura lignea con rivestimento in coppi di laterizio

danni evidenti alle murature e agli infissi, generale stato di abbandono e incuria, ampi distacchi di intonaco
