Cappella della Madonnina

Graffignana (LO)

Definizione tipologica: cappella

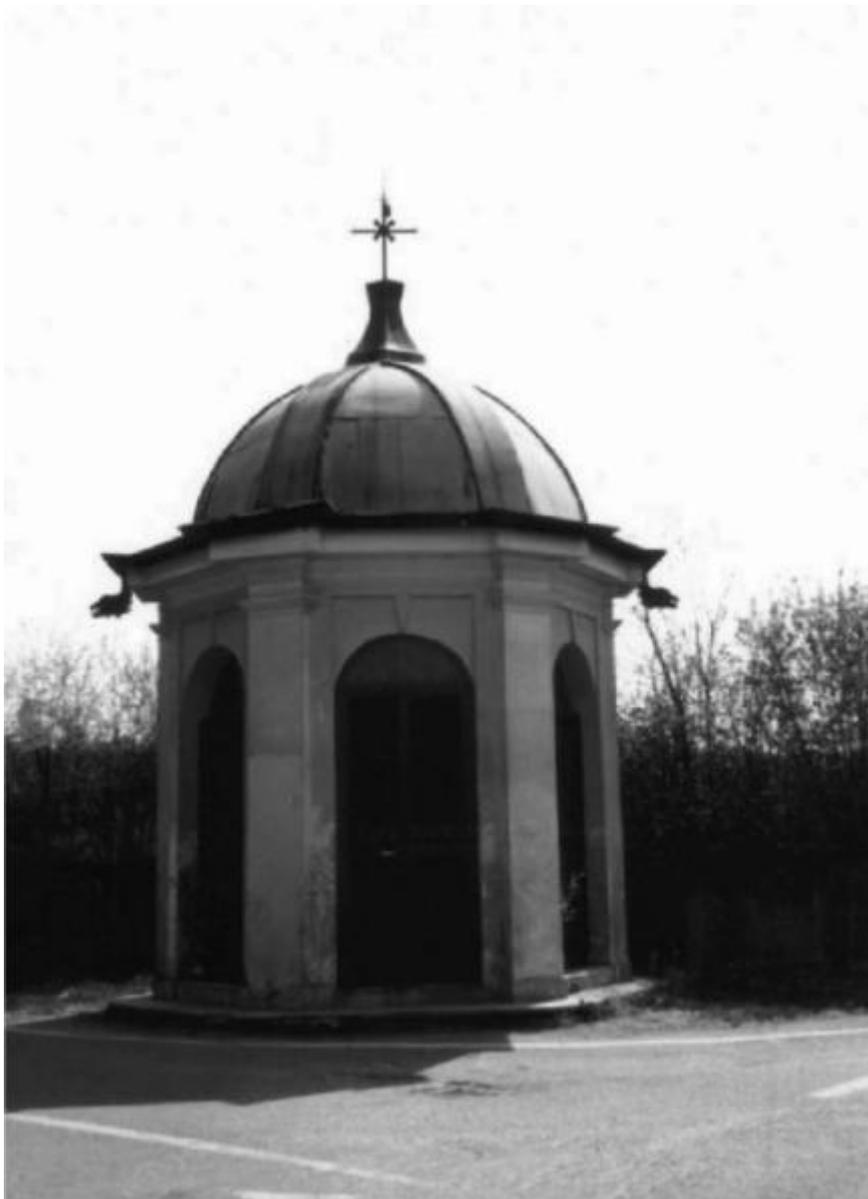
Piccolo edificio a pianta centrale di forma esagonale, aperto su tre lati, con copertura a cupola.

Forma: esagonale

Stato di conservazione: mediocre
