Mulino sul Benzona - complesso

Crespiatica (LO)

Ambito tipologico principale: architettura industriale e produttiva

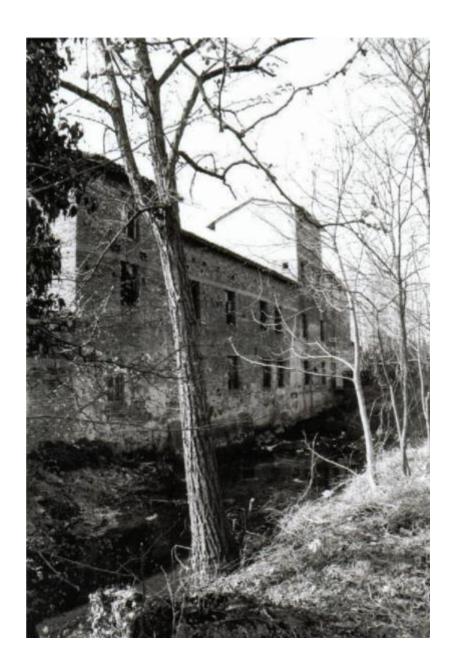
L'edificio è composto da cinque corpi di fabbrica: quello dell'ala sinistra è caratterizzato da solai e tetto a due falde su travatura lignea. L'edificio più alto è privo di solai intermedi per ospitare la struttura del mulino ed ha un tetto a due falde su travatura lignea a vista e capriate. L'ingresso è consentito da un ponte in muratura e legno che collega la riva con l'edificio dell'ala destra che è caratterizzato da solai e tetto a due falde su travatura lignea. Annesso all'edificio dell'ala destra si trovano due edifici utilizzati come fienili in muratura continua al p.t. e a pilastri alla quota del p.1 con tamponamenti con grigliati in mattoni sul lato strada; copertura a tetto continua.

Stato di conservazione: mediocre
