Cascina Campagna di sotto - complesso

Crespiatica (LO)

Denominazione: Cascina Campagna di sotto - complesso

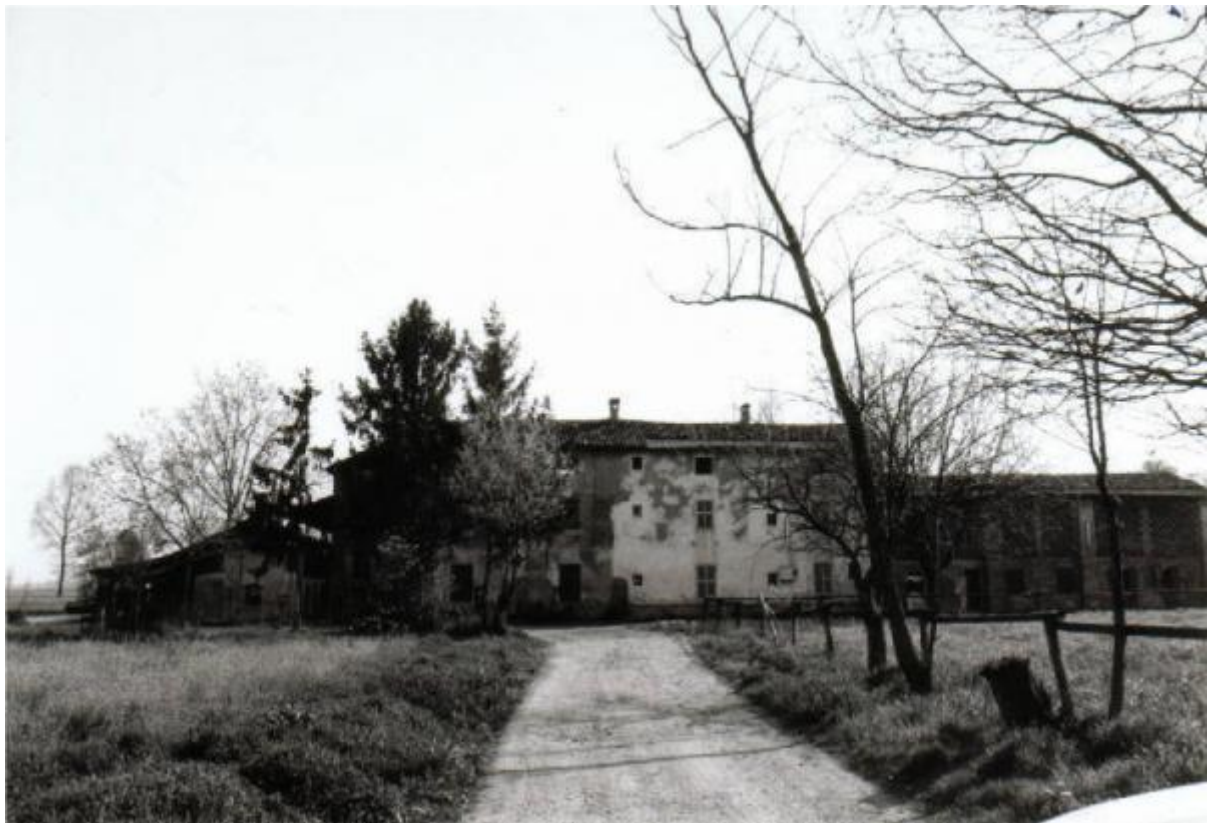
Nucleo centrale: edificio a tre piani con pareti in muratura continua con solai al p.t. e al p.1 e tetto a due falde sfalsate su travatura lignea e capriate. Stalle e fienile: edificio in muratura continua al p.t. con contrafforti e a pilastri alla quota del fienile con tamponamenti con grigliati in mattoni sul lato strada; copertura a tetto continua.

Stato di conservazione: buono
