Cascina S. Sisto - complesso

San Rocco al Porto (LO)

Definizione tipologica: cascina

Qualificazione: a corte

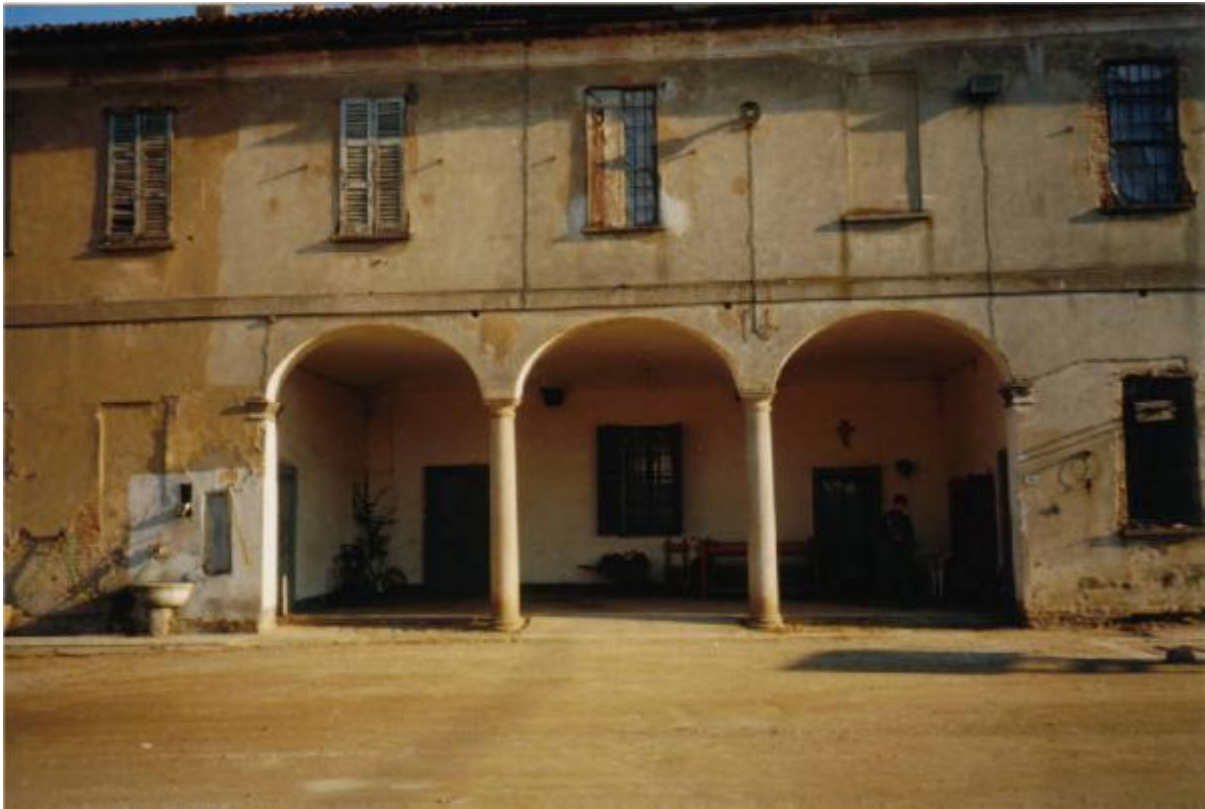
Casa padronale A: edificio a pianta longitudinale rettangolare, con portico a due colonne di granito, rivolta verso l'aia. Muratura intonacata (con l'intonaco in più punti caduto) e tetto a 2 falde simmetriche, disposte a leggìo, coperto da coppi in laterizio. Oratorio B: edificio a pianta poligonale rettangolare con annesso un disimpegno, che ne determina complessivamente la pianta a L. Esso occupa soltanto il piano terra. Vi si accede dal portico sopra citato e, al piano superiore vi sono delle stanze appartenenti alla casa padronale. La muratura è intonacata e la copertura di coppi in laterizio. Casa dei salariati C: edificio a pianta longitudinale regolare, occupa parte del lato in cui si trovano casa padronale e oratorio e continua su tutto il lato contiguo. I due piani che lo compongono si presentano leggermente più alti nell'edificio centrale collegato, tuttavia, internamente agli altri due edifici più bassi che lo affiancano, determinando così una suddivisione orizzontale.
