# Cascina Campagnetta - complesso

Corno Giovine (LO)

Tipologia: cascina

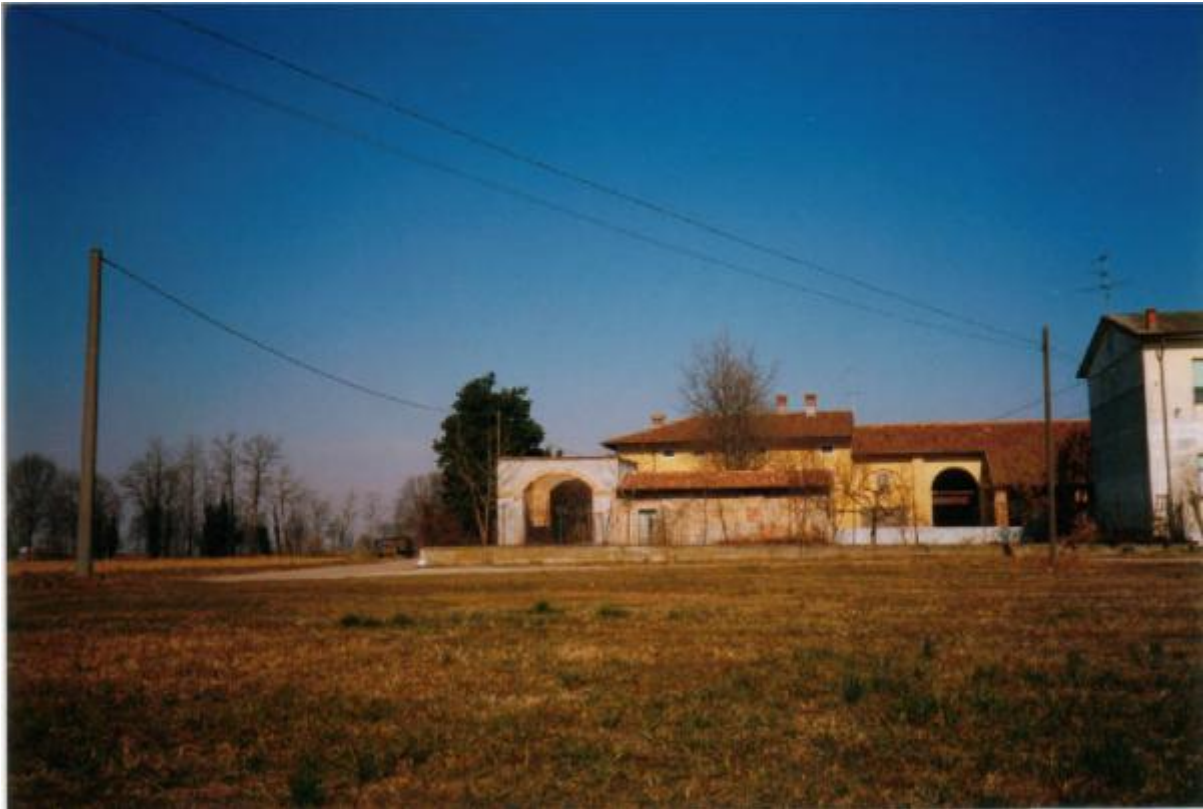
Casa padronale A: edificio a pianta a L con pareti in muratura intonacata e solaio. Tetto a padiglione rettangolare coperto da coppi in laterizio. Fienile B: edificio a pianta quadrata, con pilastri in muratura a corsi regolari che inquadrano archi a sesto ribassato. Tetto a due falde simmetriche coperto da coppi in laterizio. Fienile C: edificio con pianta a L, con pareti e pilastri in muratura a corsi regolari. Copertura del tetto, semplice a due falde simmetriche, in fibrocemento. In parte è adibito a garage o deposito di attrezzi agricoli. Fienile D: edificio a pianta longitudinale rettangolare, con pilastri in muratura e copertura del tetto a due falde simmetriche di coppi in laterizio.

Riferimento alla parte: intero bene

Stato di conservazione: mediocre
