# Chiesa di S. Rocco

San Rocco al Porto (LO)

Codice scheda: LO230-00020

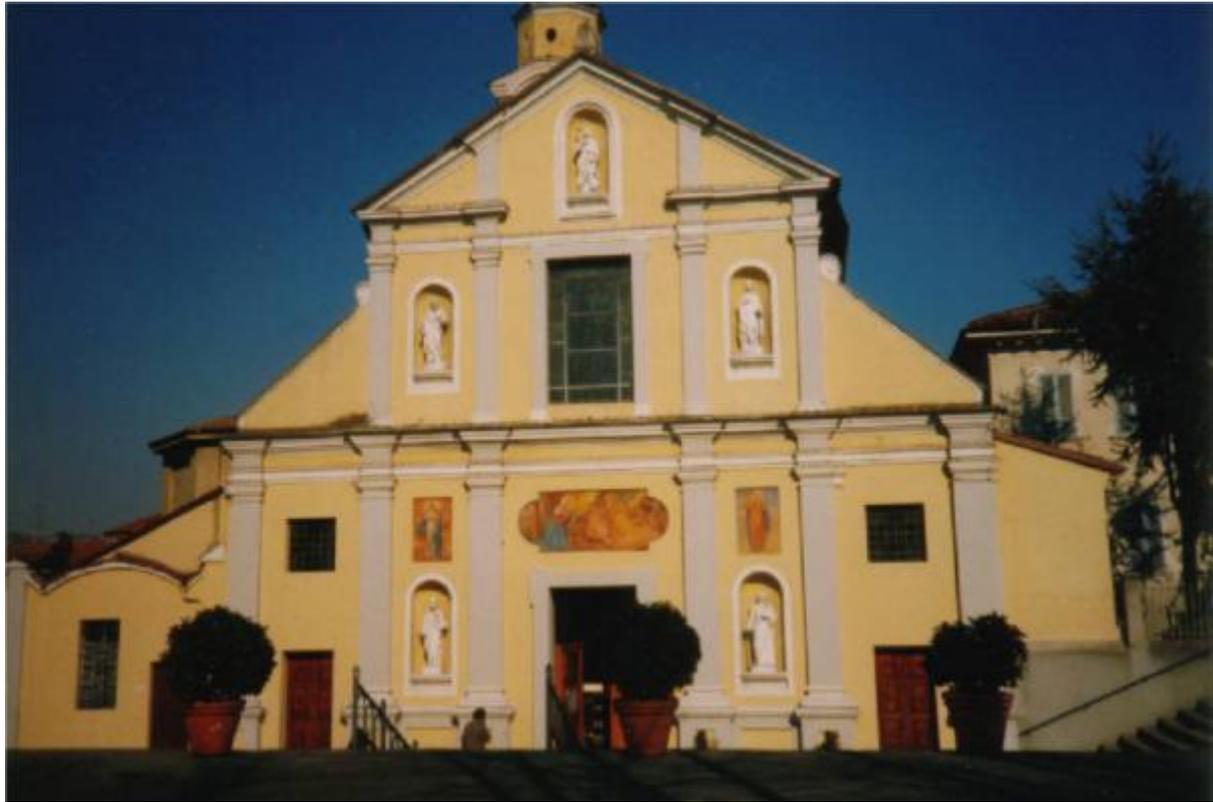
La chiesa, posta sotto il livello stradale e raggiungibile mediante una scalinata, è a pianta longitudinale, con tre navate su pilastri: la navata centrale è coperta da una volta a botte, mentre le navate laterali, in corrispondenza delle 5 cappelle che si aprono su ogni lato, hanno volte a crociera. La chiave di volta è costituita da fiori in stucco dorato. Le cappelle, poco profonde, hanno una copertura ad arco ribassato, la zona presbiteriale, ha una cupoletta ribassata con pennacchi e il catino absidale è suddiviso in 6 vele. Sul presbiterio quadrangolare si innesta il coro semicircolare e si affiancano ad esso la sagrestia quadrangolare a destra, e un vano quadrangolare oltre la cappella della Madonna, ottagonale, a sinistra. Nel vano quadrangolare si trova la scala lignea a due rampe. La copertura in coppi in laterizio costituisce il tetto, a quattro falde sfalsate. La cappella ottagonale invece presenta un tetto a padiglione ottagonale. il campanile un cupolina a ogiva.
