Cascina Case Nuove

Borgo San Giovanni (LO)

Definizione tipologica: cascina

Denominazione: Cascina Case Nuove

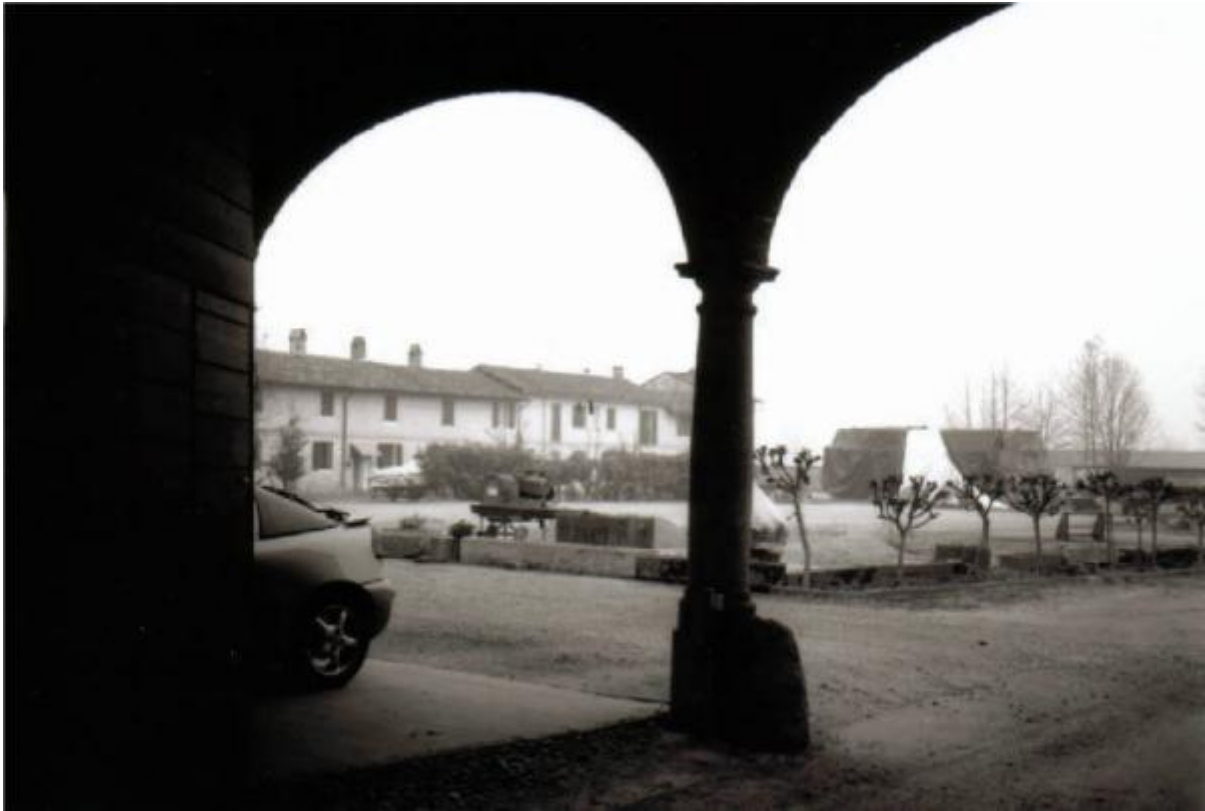
Il bene è costituito da quattro edifici che, collegati fra di loro danno origine ad una corte chiusa, per cui si è ritenuto di schedarlo come un unico bene. La casa padronale (A) si trova, attraversato l'androne d'ingresso, subito sulla sinistra in posizione centrale rispetto la corte: è un edificio a due piani (p.t. - Piano primo) con un portico d'ingresso con colonne in pietra e archi a sesto rialzato e soffitto ligneo con doppia travatura a vista e pavimento in piastrelle; le pareti dell'edificio sono in muratura intonacata, nelle quali si aprono numerose finestre; ha un tetto a padiglione su capriate lignee (?) in tegole (coppi) di cotto. Confinante con essa, all'estremo sinistro, si trova un edificio a pianta ad L adibito a casa colonica (B); è un edificio a due piani (p.T. - piano primo) con pareti in muratura intonacata nelle quali si aprono, a pian terreno porte intervallate da finestre e al piano rialzato solo finestre; ha tetto a capanna in tegole (coppi) di cotto.
