Oratorio di S. Maria Assunta

Borgo San Giovanni (LO)

Codice scheda: LO250-00004

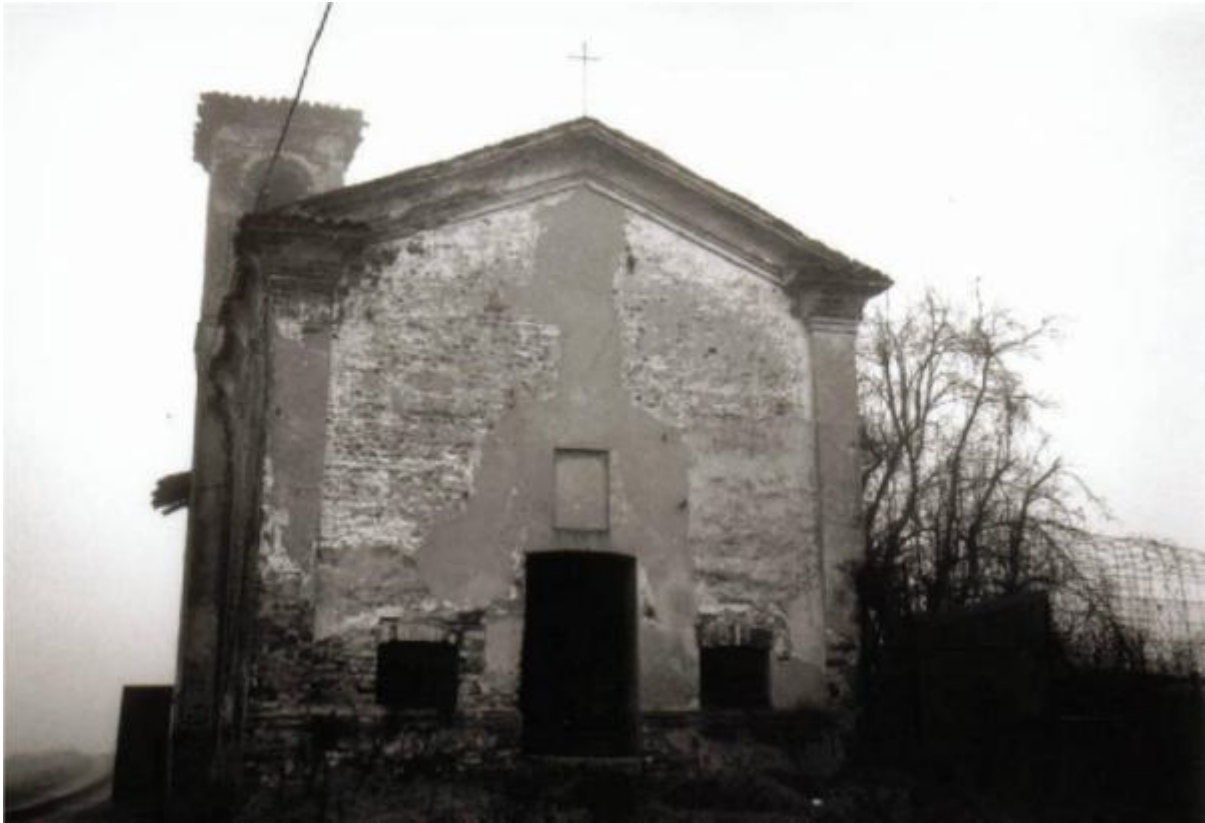
L'oratorio si configura come un edificio di piccole dimensioni a pianta rettangolare, con una facciata semplice. Infatti la facciata presenta due lesene laterali con capitello decorato in cotto che reggono la copertura e un'unica porta a doppio battente con portale in legno. Altre aperture di facciata sono due finestre con grata. L'oratorio è un edificio ad aula unica, con solaio a cassettoni lignei a vista; dall'aula, attraverso un arco a tutto sesto, che si raggiunge salendo un piccolo gradino, con balaustrina in marmo, si accede al presbiterio quadrato, coperto da volta a vela. Sul lato sinistro del presbiterio si aprono due porte: la prima conduce al campanile e la seconda alla piccola sacrestia, anch'essa quadrata, sul lato destro invece si apre una finestrella con grata. Evidenti segni di affreschi si trovano sulle pareti interne. Il tetto è a capanna in tegole (coppi) a sue falde simmetriche. All'interno, l'unico arredo, è rappresentato dall'altare in marmo bianco.

L'intero bene, nonostante sia sottoposto a vincolo dalla Soprintendenza, versa in preoccupanti condizioni di conservazione dovute all'abbandono, all'incuria, al fatto che da tempo è alloggio di piccioni.

La porta è sempre aperta ed il tetto è pericolante. All'interno gli affreschi stanno scomparendo; l'arco che separa l'aula dal presbiterio presenta una crepa in chiave.
