Convento delle Orsoline (ex)

Castiglione d'Adda (LO)

Codice scheda: LO250-00017

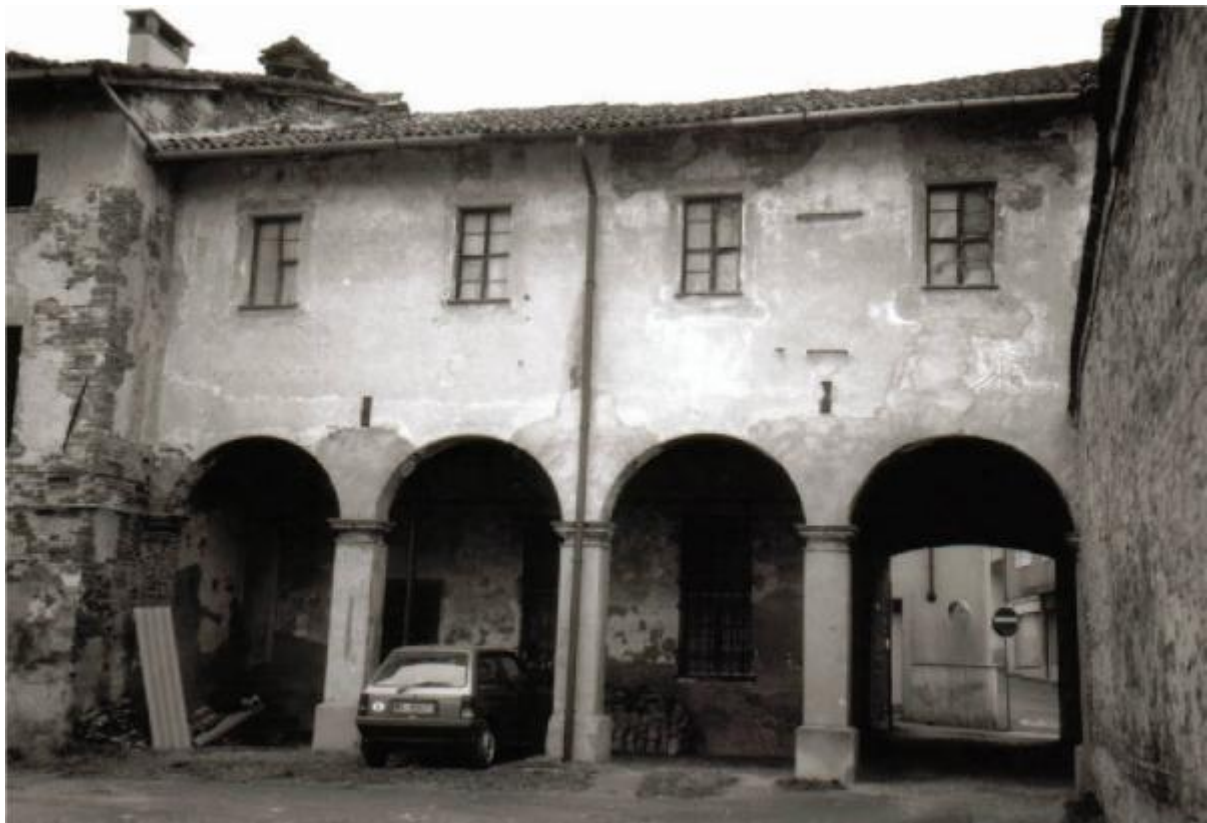
Dell'ex convento permane riconoscibile il chiostro, formato da due lati conservati, quello d'ingresso (A) con annesso edificio (B), e quello di fronte (C), e da due trasformati dagli insediamenti confinanti.

Entrando dal portone si accede ad un portico(A) con quattro arcate a tutto sesto con solaio ligneo a vista; i pilastri sono in mattoni intonacati a corsi regolari. A termine del portico si innesta un edificio (B) con scala che conduce al piano superiore del portico. Di fronte si trova l'altro lato del portico (C) a cinque arcate, di cui solo la prima, frontale all'ingresso, è ancora aperta mentre le altre sono tamponate in muratura, con finestre nella parte centrale. L'arcata ancora aperta conduce ad un giardino retrostante; sopra il portone si trova un affresco, databile per le caratteristiche alla fine 500 inizi 600 raffigurante la Vergine con il bambino e due santi (probabilmente san Giuseppe e S.Orsola).

Il chiostro è abbandonato: il solaio ligneo d'ingresso, come le parti del portico, presenta degrado diffuso; l'edificio(B) è pericolante; la restante parte del chiostro esternamente sembra in mediocri condizioni, l'affresco sta scomparendo.
