# Cascina Bosco Griffini

Castiglione d'Adda (LO)

Definizione tipologica: cascina

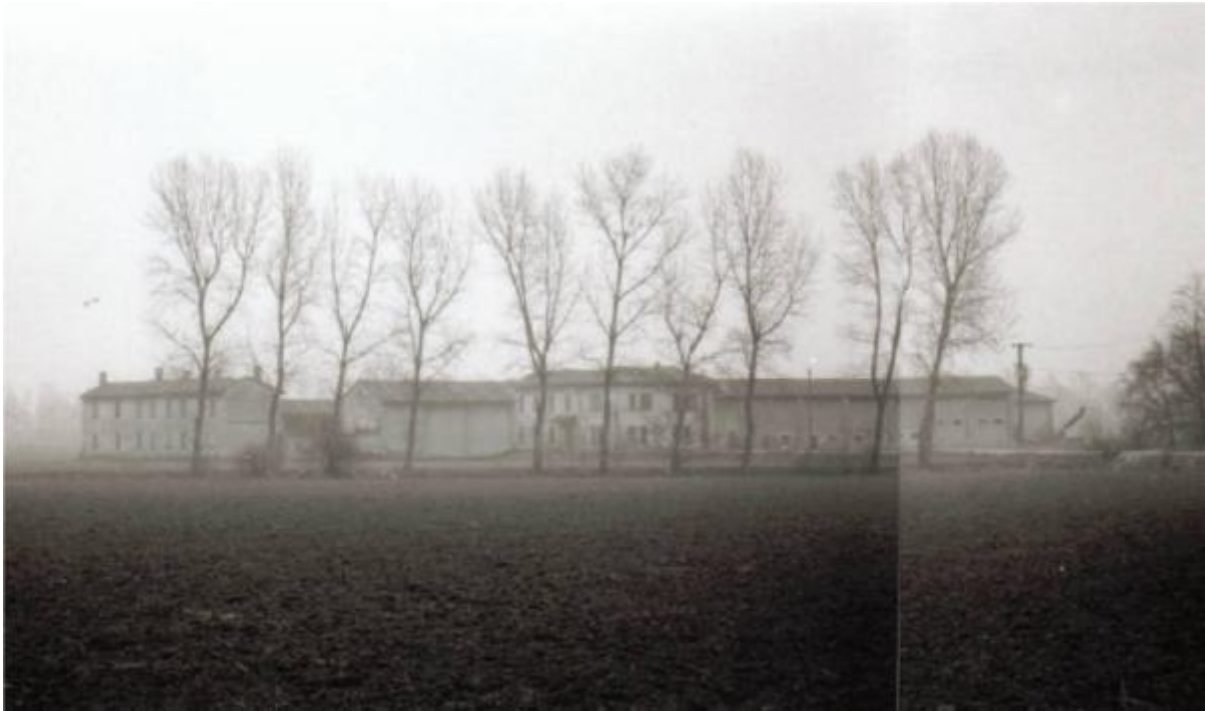
Cascina Bosco Griffini oggi è formata da due nuclei suddivisi dalla strada vicinale, ma la parte più antica, ed appartenente da sempre al comune di Castiglione, è quella rappresentata dalla corte alla destra della strada: la residenza padronale (A) alla sinistra dell'ingresso a cui si innesta un edificio ad uso stalla e fienile (D), e l'edificio a C alla destra dell'ingresso, anch'esso in parte residenza (B) e in parte stalla e fienile (C). L'edificio padronale (A) è a due piani in muratura intonacata con numerose aperture, copertura a tetto a due falde a pianta rettangolare sul quale si innesta un corpo (D) suddiviso a campate, sempre in muratura piena intonacata, copertura a tetto a due falde con tegole (coppi),

destinato a stalla al piano terra e fienile al piano superiore. L'altro corpo di fabbrica (B), nella parte verso strada è destinato a residenza dei lavoranti, con pareti piene in muratura intonacata, copertura a tetto a due falde con tegole (coppi).

Il bene si trova in cattivo stato di conservazione legato al fatto che è inutilizzato, per cui non viene più effettuata la normale manutenzione ordinaria.
