Asilo d'infanzia Ceresa

Ossago Lodigiano (LO)

Codice scheda: LO250-00067

Tipologia: scuola

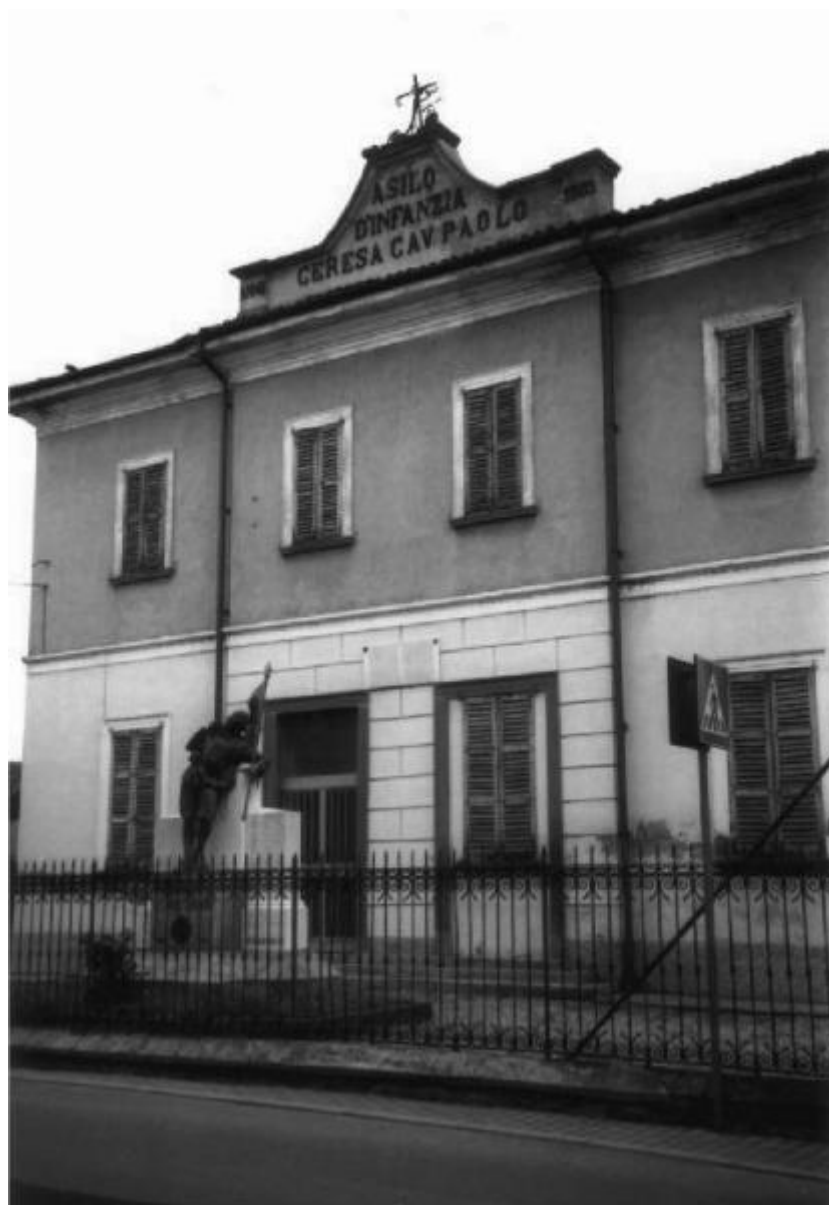
L'edificio è un blocco rettangolare posto su strada con il lato maggiore, a due piani, in muratura continua intonacata in due differenti tinte per i due piani. La parte centrale incorniciata dalla due gronde nella parte inferiore presenta una finto bugnato, e due aperture incorniciate da infissi scuri. L'apertura di destra è stata trasformata in finestra essendo nata come portone, a cui si accedeva, come all'altro portone, salendo tre gradini. Ulteriore elemento decorativo, oltre alla fascia marcapiano e alla cornice sottogronda, è una specie di timpano che incornicia la parte centrale della facciata che riporta la scritta "Asilo d'infanzia Ceresa Cav. Paolo 1905". L'edificio è coperto da un tetto a padiglione, a pianta rettangolare, con tegole (coppi in cotto).
