Casa Via IV Novembre 5

Ossago Lodigiano (LO)

Denominazione: Casa Via IV Novembre 5

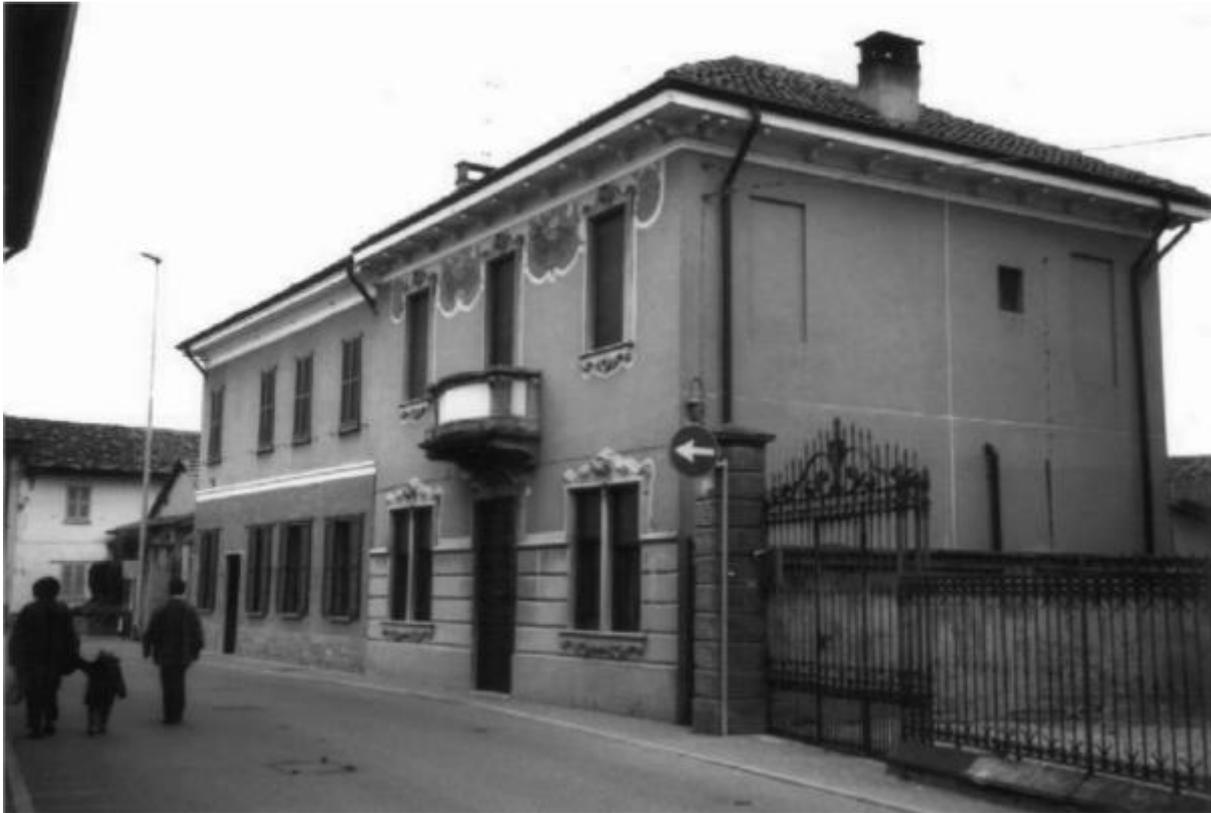
Edificio a pianta rettangolare a due piani fuori terra con muratura continua intonacata presenta in facciata notevoli decori in stucco e affrescati. Centralmente si trova il portone d'ingresso sormontato da un balconcino con andamento ondulato; ai lati due finestre, bifore rettangolari con cornice e davanzale riccamente decorati. Al piano superiore due finestre e una porta finestra sempre con cornici decorate, e fascia sottogronda affrescata con motivi floreali policromi. Su un lato le aperture sono state chiuse, sull'altro si poggia un altro edificio. Il tetto è a padiglione su pianta rettangolare con tegole (coppi in cotto). Lo stato di conservazione è buono.
