Villa Via IV Novembre 9

Ossago Lodigiano (LO)

Denominazione: Villa Via IV Novembre 9

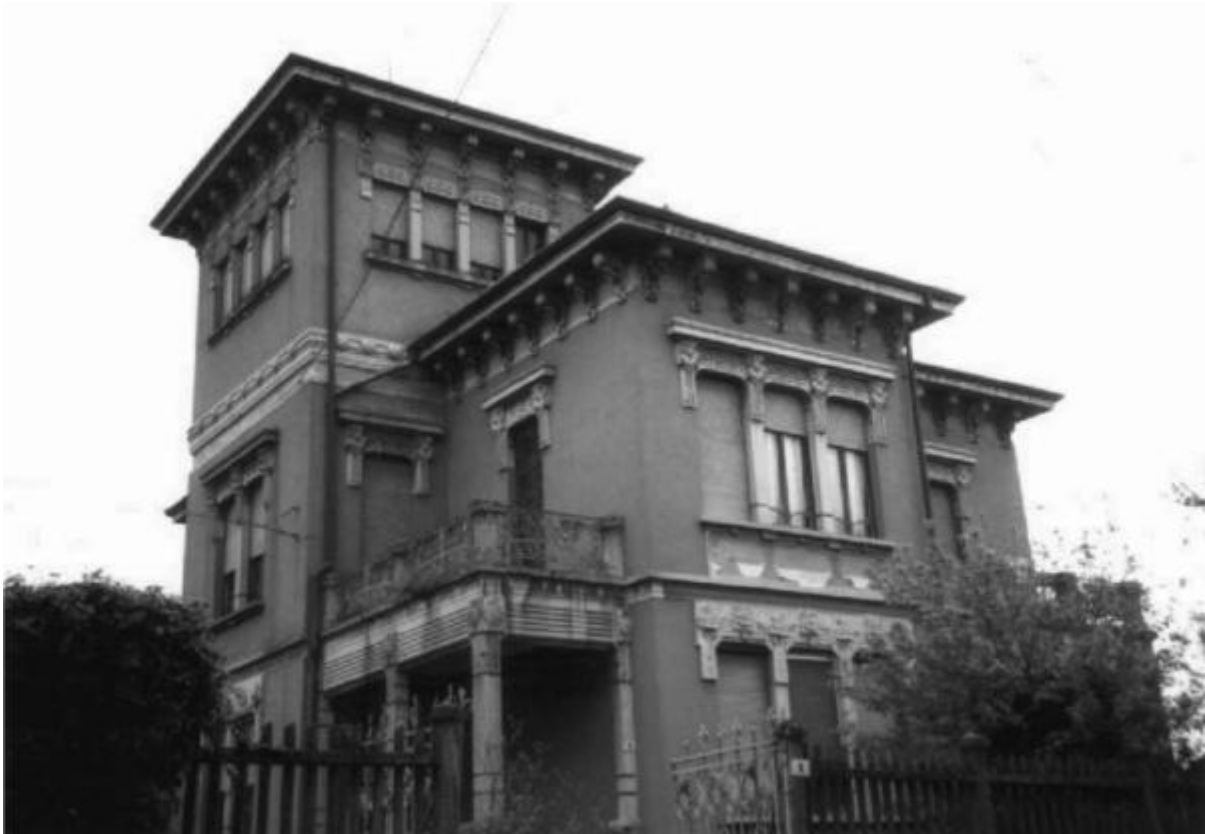
L'edificio presenta una pianta complessa formata da vari parallelepipedi accostati. Anche le altezze variano: vi sono blocchi a un unico piano, a due e a tre. Edificio realizzato in muratura piena intonacata, presenta delle aperture su tutti i lati con abbondante decorazione in stile Liberty floreale sia negli stucchi (cornici, fasce marcapiano, davanzali, cornice sottogronda) che nelle balaustre in ferro battuto. Anche gli infissi lignei rappresentano il gusto dell'epoca, con riprese decorative all'interno dei vetri. La copertura è realizzata con tetti a padiglione su piante rettangolari con tegole (coppi in cotto)

L'edificio presenta un mediocre stato di conservazione, anche se solo una piccola porzione è attualmente abitata. Tutto attorno si trova un giardino, il quale è in parte, in stato di abbandono e in parte inselvaticato.
