Villa Visconti - complesso

Comazzo (LO)

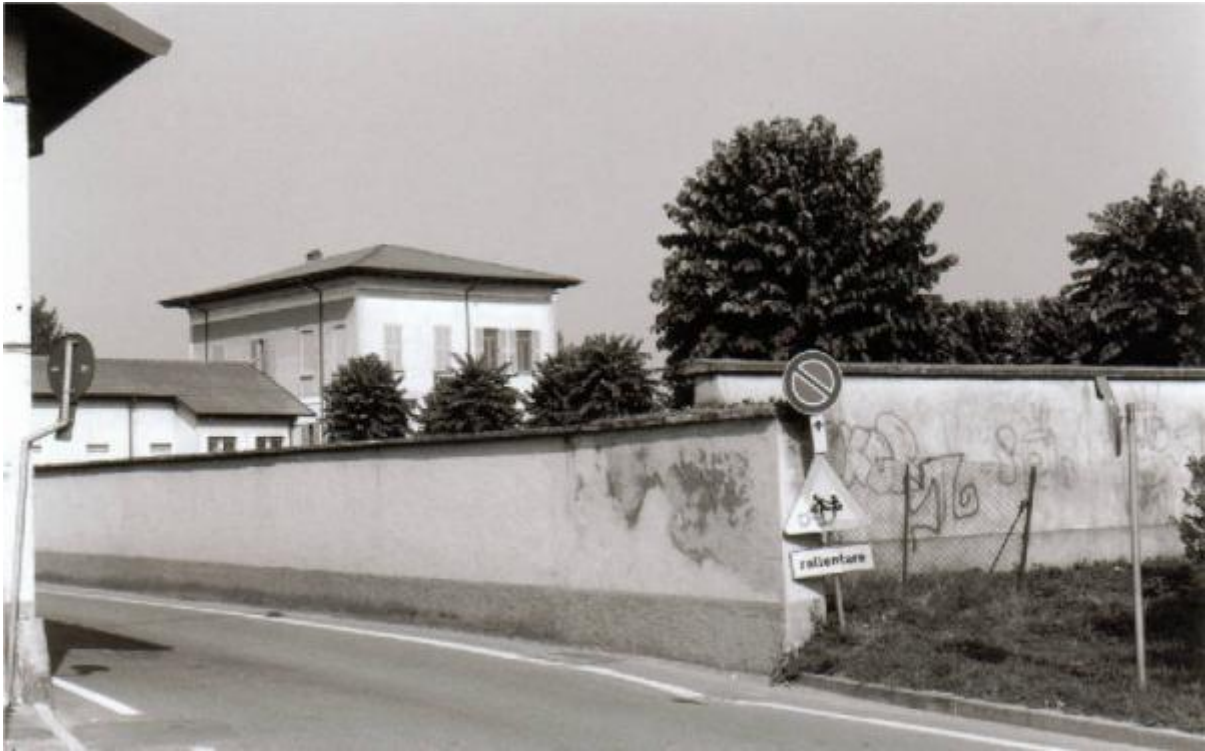
La villa, isolata in un vasto giardino, presenta una struttura compatta a blocco assimilabile ad un cubo, cui è stata aggiunta, nella prima metà dell'Ottocento, un'ala che si prolunga ad occidente. Un ingresso monumentale, sulla strada principale, segnala la presenza dell'edificio e segna l'asse est-ovest del giardino che termina in un'edera prospettica. A

sud è collocata la cappella con fronte su strada.
