# Banca Mutua Popolare Agricola (ex)

Casalpusterlengo (LO)

Definizione tipologica: banca

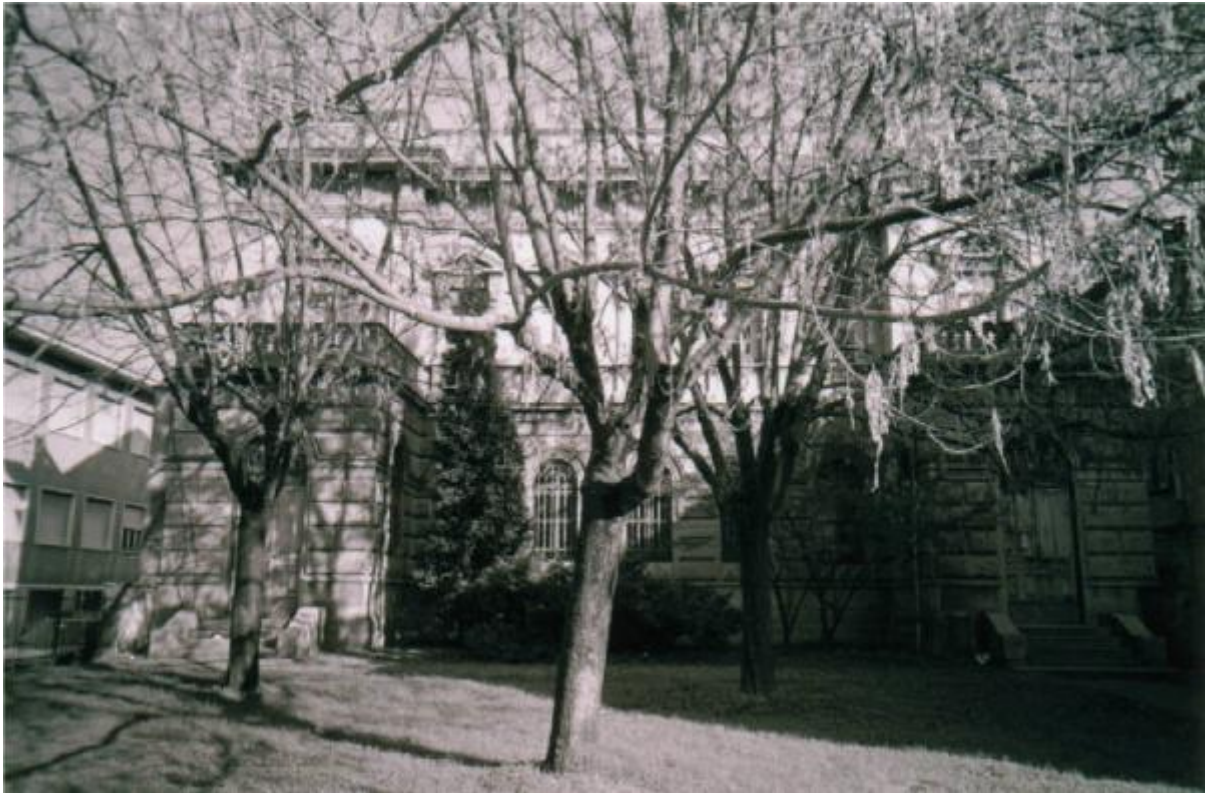
Qualificazione del tipo  
semplice fascia di coronamento al centro dell'edificio; parapetto con colonnine in corrispondenza dei corpi angolari aggettanti

con coronamento a timpano nella parte centrale e ad arco nelle parti laterali. Stemmi all'interno del coronamento, ghirlande e dentelli nella cornice, teste di animali (leoni) in corrispondenza delle piccole lesene laterali

Qualificazione del tipo: in pietra al p. 1 e in finto bugnato al p. terra

si rilevano danni causati da acqua e umidità con presenza di muschi. Distacchi di intonaco nei prospetti laterali.
