Cappella di S. Giustina

Villanova del Sillaro (LO)

Denominazione: Cappella di S. Giustina

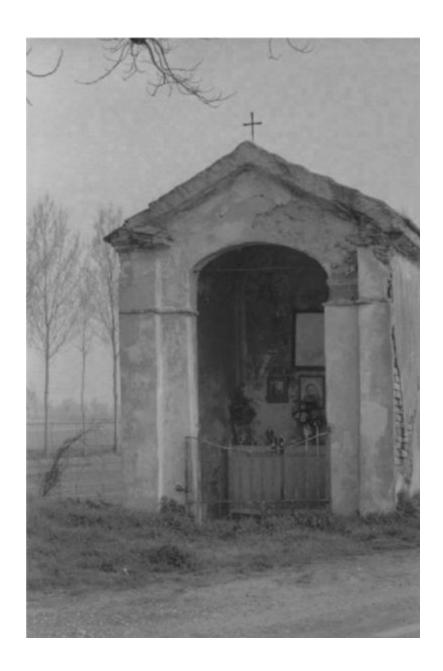
Configurazione strutturale primaria: cappella di pianta quadrata con il lato opposto all'altare aperto verso strada. L'arco di ingresso, policentrico ribassato, è fiancheggiato da due lesene sormontate da un timpano spezzato triangolare con semplice modanatura ripetuta come cornice sottogronda negli altri lati. Volta a botte nello spazio interno. Pareti, volte e pilastri in muratura intonacata. Copertura a tetto a due falde con travatura lignea e marsigliesi.

Distacco degli intonaci sui fronti, coperture da riprendere e danno strutturale sul fianco destro. Perdita dell'affresco.
