# Cappella di S. Giustina

Villanova del Sillaro (LO)

Codice scheda: LO300-00016

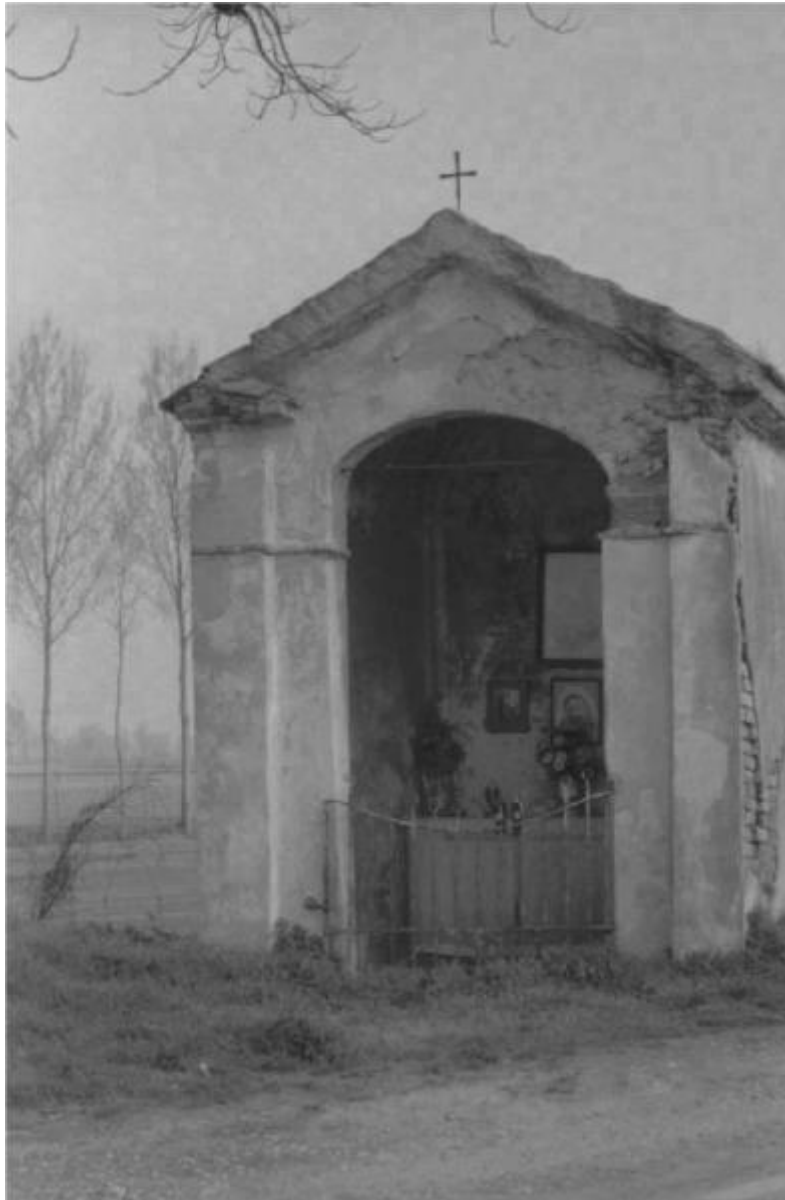
Configurazione strutturale primaria: cappella di pianta quadrata con il lato opposto all'altare aperto verso strada. L'arco di ingresso, policentrico ribassato, è fiancheggiato da due lesene sormontate da un timpano spezzato triangolare con semplice modanatura ripetuta come cornice sottogronda negli altri lati. Volta a botte nello spazio interno. Pareti, volte e pilastri in muratura intonacata. Copertura a tetto a due falde con travatura lignea e marsigliesi.

Distacco degli intonaci sui fronti, coperture da riprendere e danno strutturale sul fianco destro. Perdita dell'affresco.
