Villino Viale dei Cappuccini 13

Casalpusterlengo (LO)

Codice scheda: LO350-00019

Definizione tipologica: villino

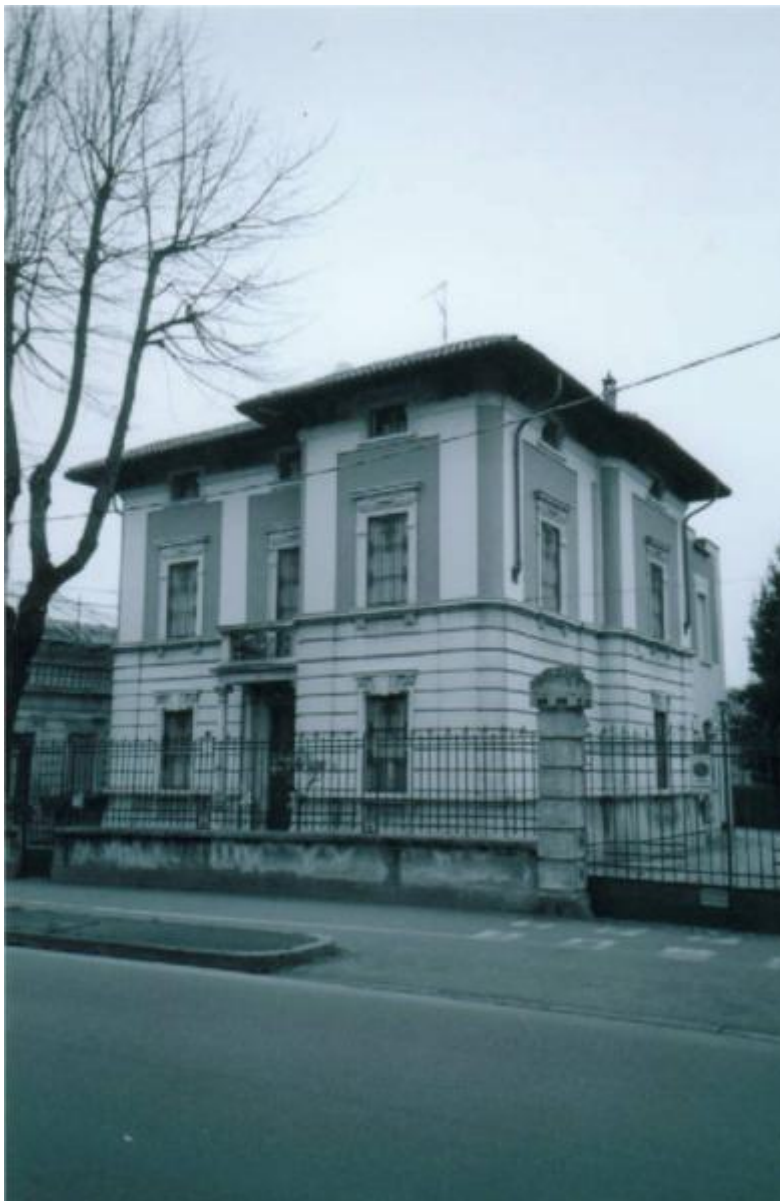
La casa ha una pianta complessivamente definibile come rettangolare ma con la presenza di corpi leggermente sporgenti che ne movimentano la forma. La copertura è in legno e presenta quattro falde con coppi nella parte centrale e tre nei corpi sporgenti. L'entrata è sottolineata da una piccola loggia con colonne corinzie dall'alto basamento alla quale si accede tramite 2 gradini e sopra la quale si apre un balconcino. Tutta la zona inferiore della casa, fino ad un'altezza di circa 1 metro, è costituita da un basamento in pietra a scarpa.

L'edificio presenta muschio su alcuni elementi in pietra, quali per esempio i basamenti delle colonne della loggetta o il davanzale del balcone. Inoltre sono visibili segni di umidità sullo zoccolo inclinato in pietra, in corrispondenza soprattutto delle finestre. Nella zona sottotetto vi è distacco dello strato più superficiale dell'intonaco.
