# Casa Largo Giovanni Casali

Casalpusterlengo (LO)

Ambito tipologico principale: architettura per la residenza, il terziario e i servizi

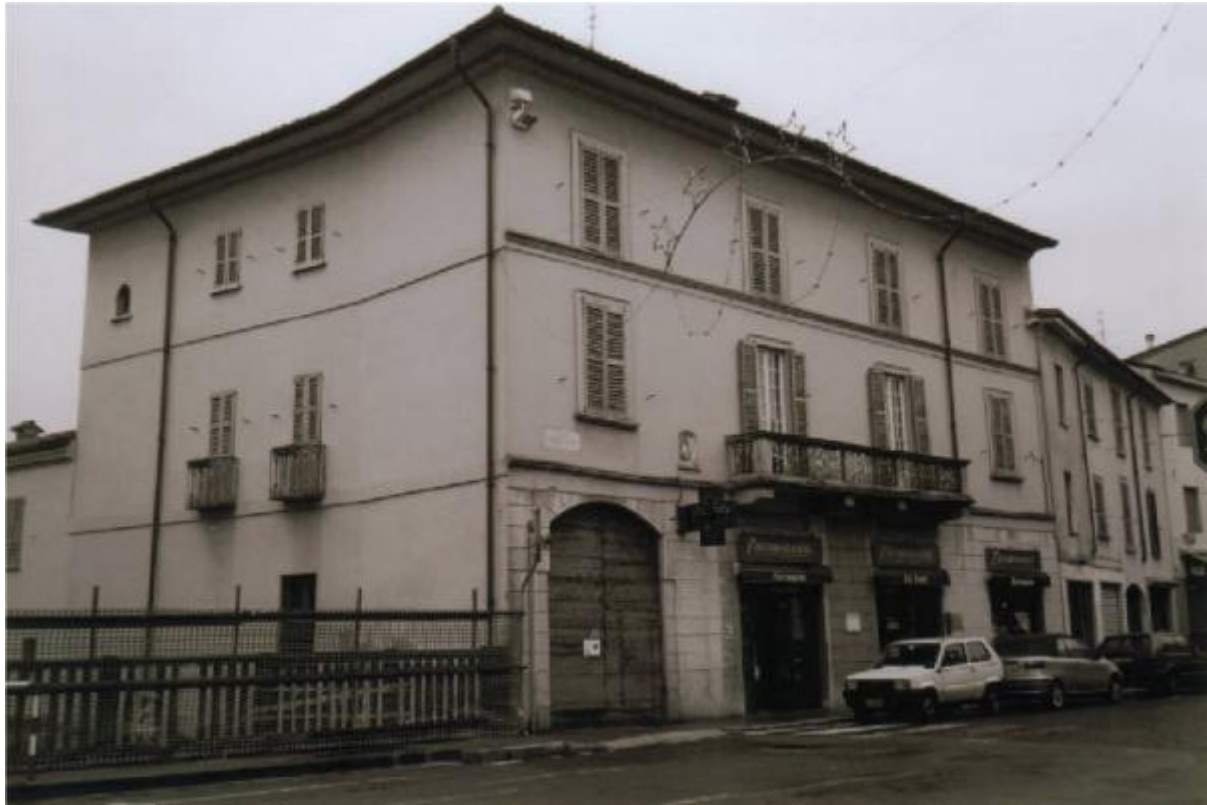
L'edificio ha pianta ad L, struttura a pareti in laterizio intonacato e copertura del corpo principale a quattro falde con coppi. Il palazzo presenta un prospetto principale, su largo Casali, con al primo piano un balcone centrale con struttura in pietra, mentre all'interno si apre su un piccolo cortile a giardino, raggiungibile dall'esterno grazie al passo carraio su largo Casali.

Note: prospetto principale su largo Casali
