# Casa Via Giuseppe Garibaldi 74

# Casalpusterlengo (LO)

Denominazione: Casa Via Giuseppe Garibaldi 74

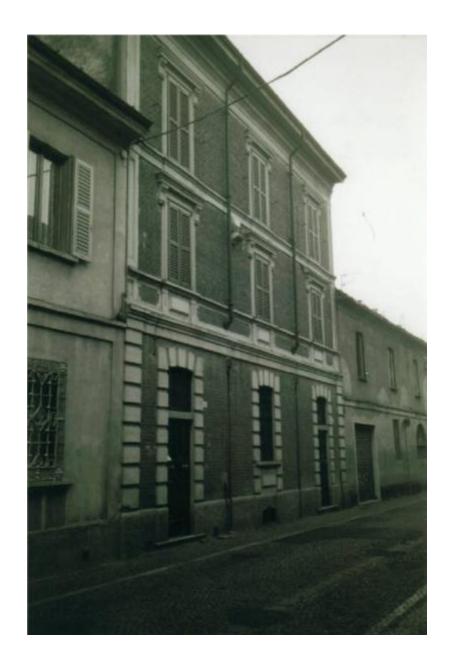
Stato di conservazione: mediocre

L'edificio, almeno da ciò che è stato possibile rilevare da un'analisi esterna, presenta in facciata soprattutto segni da dilavamento meteorico in prossimità delle fasce marcapiano, che si manifestano con macchie ad andamento verticale e di colore biancastro.

Sono presenti anche tracce di muschio sul basamento in pietra del piano terra e intorno ad alcune cornici di finestra.
