Casa Via Felice Cavallotti 63 - complesso

Casalpusterlengo (LO)

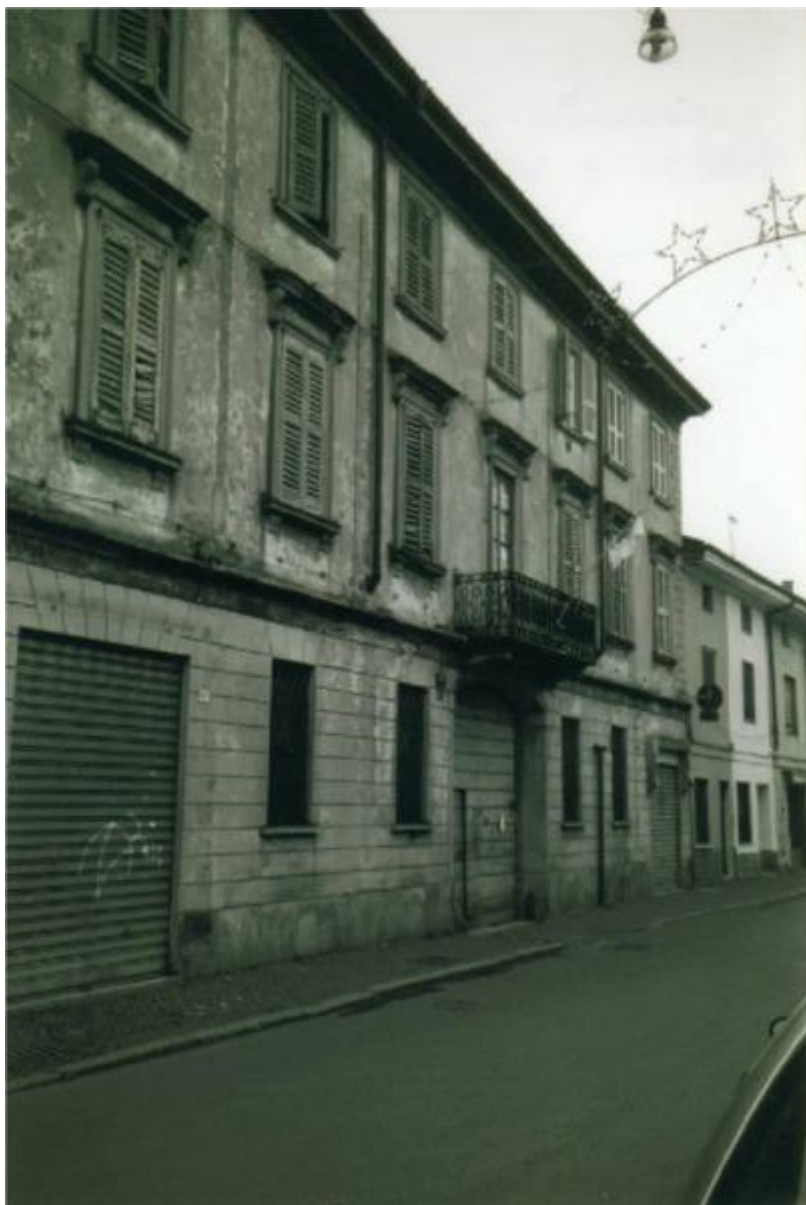
Il nucleo principale (corpo A) ha pianta rettangolare con portone e androne baricentrico; la facciata su strada ha un balcone centrale con mensole in pietra e piano di calpestio in pietra; sono presenti due balconi, uno dei quali centrale, anche verso il cortile. La struttura è a pareti in laterizio intonacato con solai presumibilmente in legno, dal momento che l'androne e il vano scala hanno struttura in legno. La copertura è a due falde, con struttura in legno e manto in coppi. Ai lati del cortile ci sono altri due corpi a pianta rettangolare allungata; quello a sinistra è utilizzato come garage ed è stato modificato. Interessante quello di destra (corpo B) che presenta aperture ad arco ribassato al piano terra; tra le due aperture centrali è conservata una colonna con capitello dorico. La copertura è a tre falde con struttura in legno e manto in coppi.
