# Casa Via Felice Cavallotti 87

Casalpusterlengo (LO)

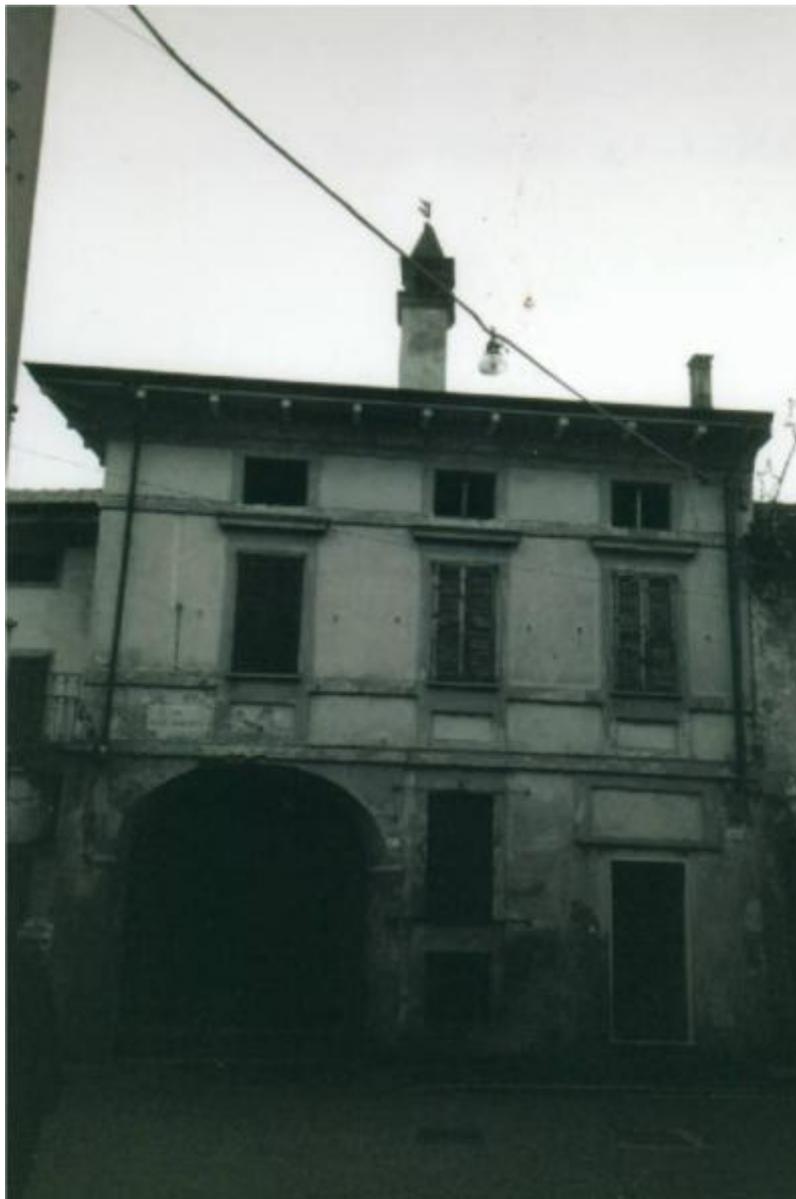
l'edificio, in stato di abbandono, presenta grossi danni dati da umidità di risalita e da acqua meteorica con distacchi di intonaco ed efflorescenze
