# Cappella Strada Comunale del Mazzone

Codogno (LO)

Denominazione: Cappella Strada Comunale del Mazzone

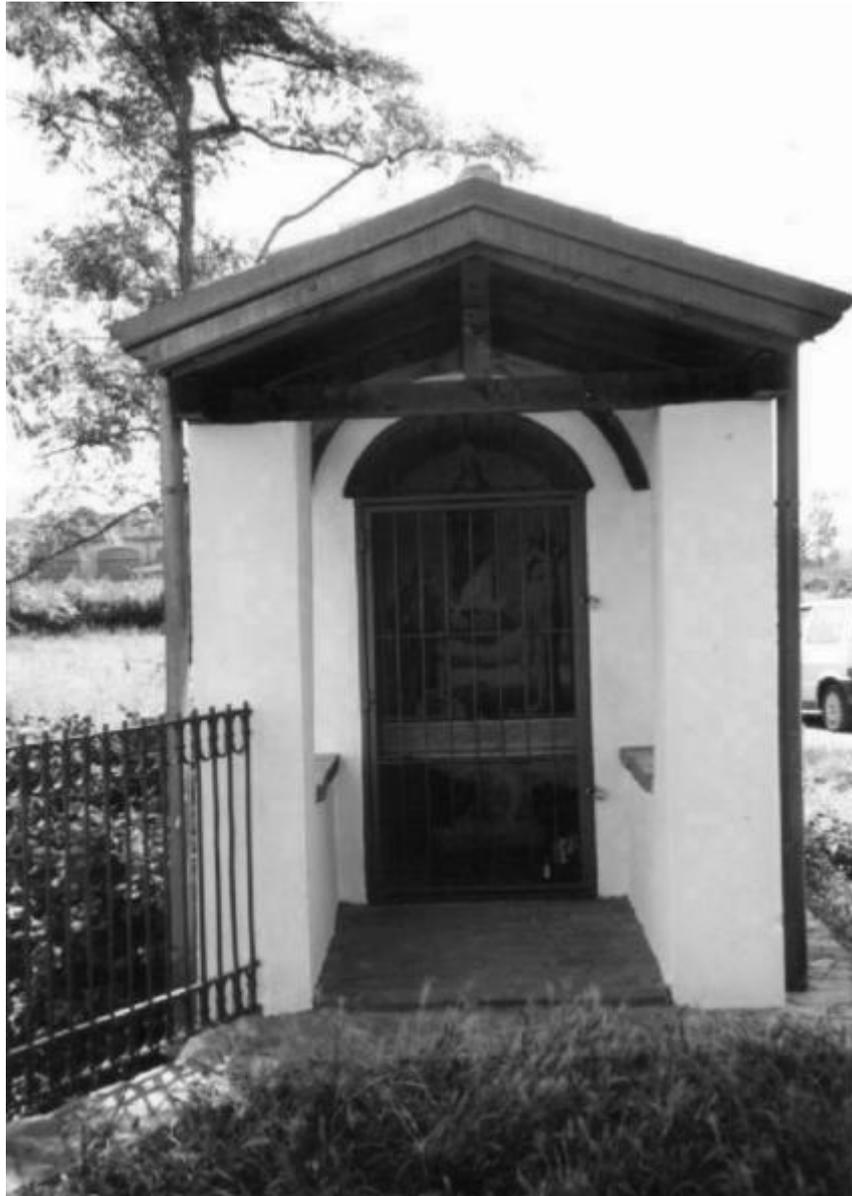
Edificio a pianta rettangolare, struttura in muratura intonacata, tetto a capanna con orditura lignea e rivestimento in coppi. L'aula propriamente detta è preceduta da un pronao con pilastri a pianta quadrata, collegati alla muratura con un basso muro, la cui sommità, rivestita in mattoni pieni, funge da seduta. All'interno la piccola volta a botte è decorata con stelline su fondo azzurro; l'altare in pietra è posto a ridosso del muro di fondo su cui vi è la raffigurazione del Cristo che schiaccia un serpente, con ai lati S. Sebastiano ed un cane con in bocca una pagnotta. L'accesso all'aula è impedito da un cancello in ferro. La pavimentazione dell'aula e del pronao è in cotto così come il piccolo marciapiede che delimita la cappella su tre lati.

Stato di conservazione: buono
