# Cappella Viale Medaglie d'oro 11

Codogno (LO)

Definizione tipologica: cappella

Qualificazione: votiva

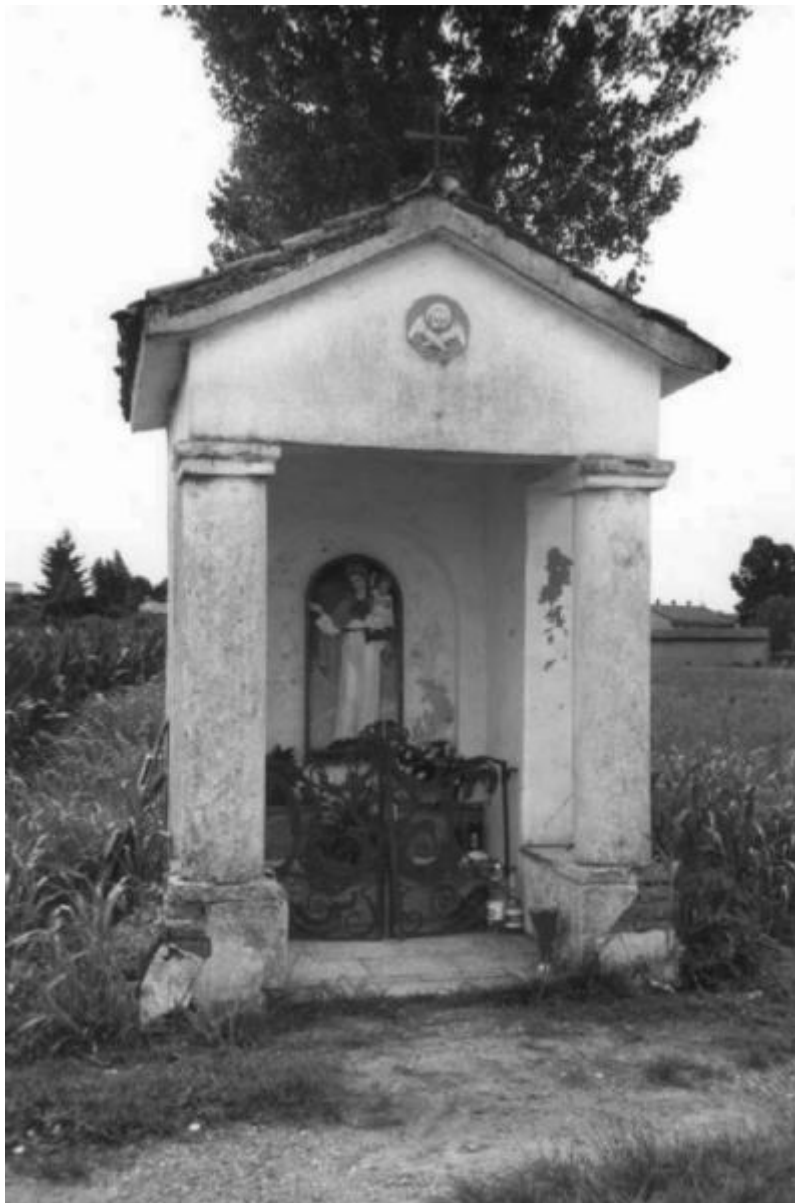
Edificio a pianta rettangolare, struttura in mattoni pieni intonacati, tetto a capanna con copertura in coppi, pavimento in lastre di marmo. L'aula presenta un piccolo pronao con due colonne senza entasi che poggiano su una panca-basamento con sommità in pietra. Un cancello in ferro battuto con volute delimita lo spazio proprio della piccola aula. Due gradoni rivestiti con lastre in marmo costituiscono l'altare della cappella. La parete di fondo, sui cui è appeso un quadro raffigurante la Madonna con il Bambino, presenta tracce di decorazione policroma. Sulla sommità del tetto è posta una piccola croce in ferro battuto, nella zona del frontone un piccolo tondo con angiolo.

Stato di conservazione: mediocre

Manutenzione: Manutenzione scarsa
