Cappella Viale Medaglie d'oro 11

Codogno (LO)

Tipologia: cappella

Denominazione: Cappella Viale Medaglie d'oro 11

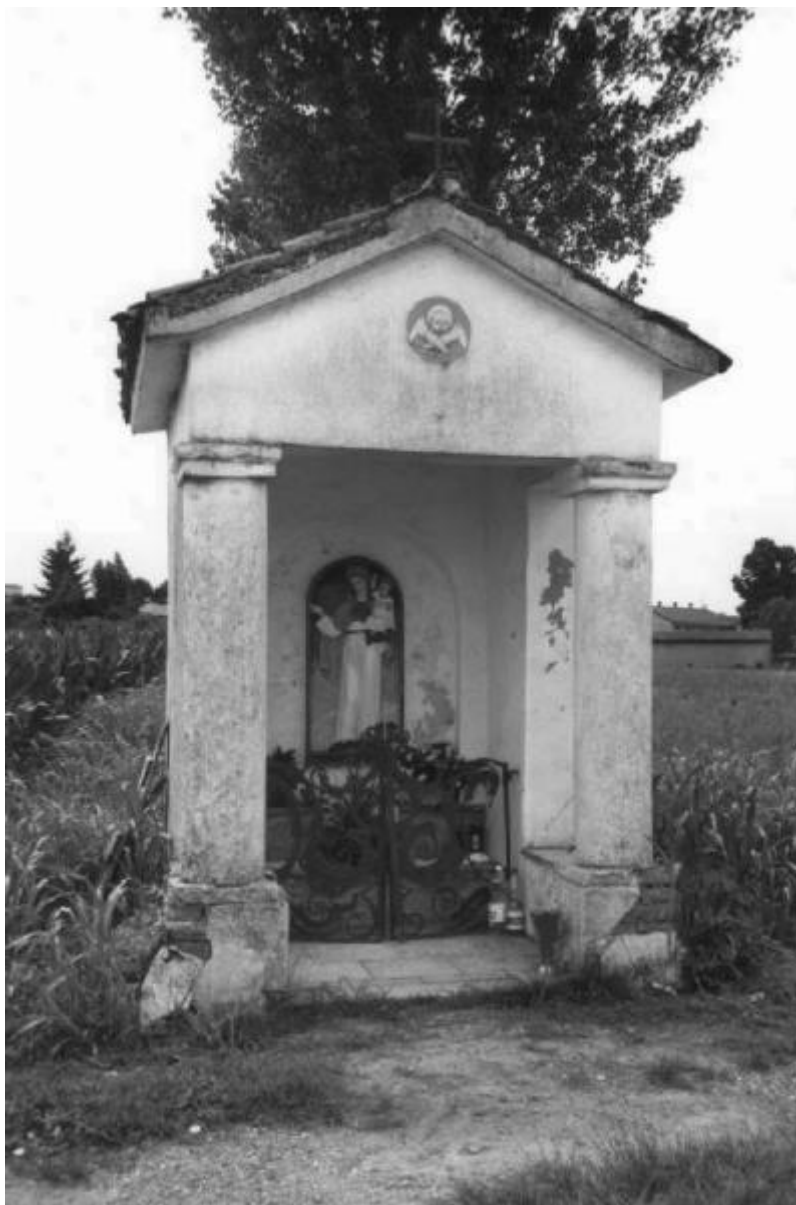
Edificio a pianta rettangolare, struttura in mattoni pieni intonacati, tetto a capanna con copertura in coppi, pavimento in lastre di marmo. L'aula presenta un piccolo pronao con due colonne senza entasi che poggiano su una panca-basamento con sommità in pietra. Un cancello in ferro battuto con volute delimita lo spazio proprio della piccola aula. Due gradoni rivestiti con lastre in marmo costituiscono l'altare della cappella. La parete di fondo, sui cui è appeso un quadro raffigurante la Madonna con il Bambino, presenta tracce di decorazione policroma. Sulla sommità del tetto è posta una piccola croce in ferro battuto, nella zona del frontone un piccolo tondo con angolo.

Stato di conservazione: mediocre
