Villa Via Pallavicino 67

Codogno (LO)

Denominazione: Villa Via Pallavicino 67

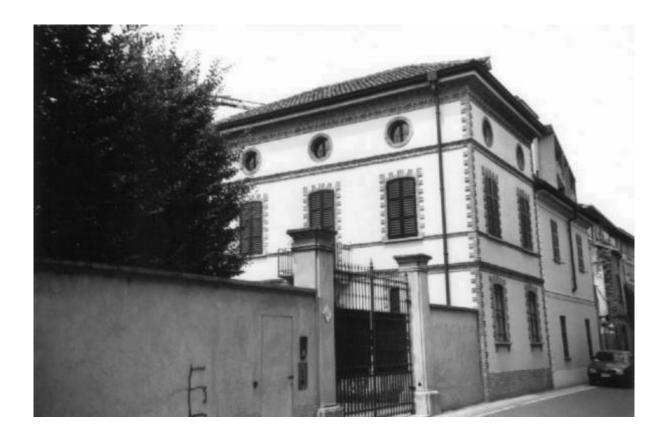
Edificio a pianta rettangolare di due piani con mezzanino, struttura in mattoni con rivestimento in intonaco, tetto a padiglione con copertura in coppi. Il partito architettonico delle facciate (zoccolo alla base, fasce marcapiano, cornici delle finestre, fascia sottogronda) è realizzato in mattoni a vista variamente disposti. Le finestre del piano mezzanino sono di forma ovale e prive di dispositivi di oscuramento e protezione, quelle del piano nobile presentano persiane in legno mentre quelle del piano terra sono protette da grate metalliche.

Stato di conservazione: buono
