Ponte pedonale Piazza Cadorna

Codogno (LO)

Codice scheda: LO370-00058

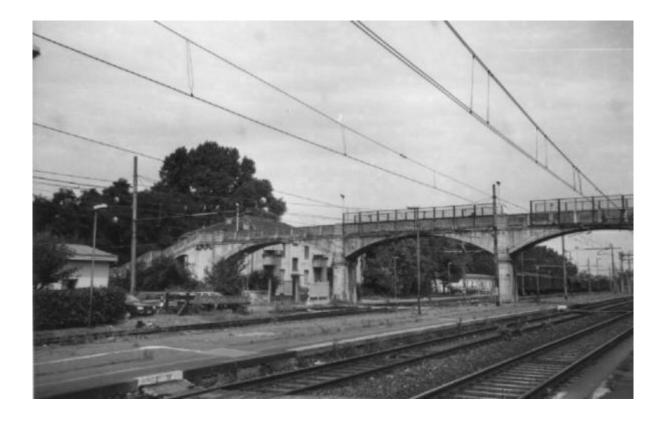
Ponte pedonale su tre arcate che permette il superamento dei binari e degli annessi ferroviari in corrispondenza della stazione. La struttura, in muratura intonacata, si compone di quattro rampe di undici scalini per lato e di una passerella orizzontale di collegamento; motivi architettonici decorativi (trabeazioni, cornici, mensole) sono realizzati in cemento decorativo; l'intonaco dei piloni e lavorato in modo da simulare bugne; i parapetti delle scale e del camminamento sono realizzati in cemento traforato. In corrispondenza dei binari in esercizio il parapetto di cemento è stato rialzato con inferriate e rete metallica e sono state tamponate le ringhiere in cemento.

Stato di conservazione: mediocre
