Casa Via Giosuè Carducci

Codogno (LO)

Denominazione: Casa Via Giosuè Carducci

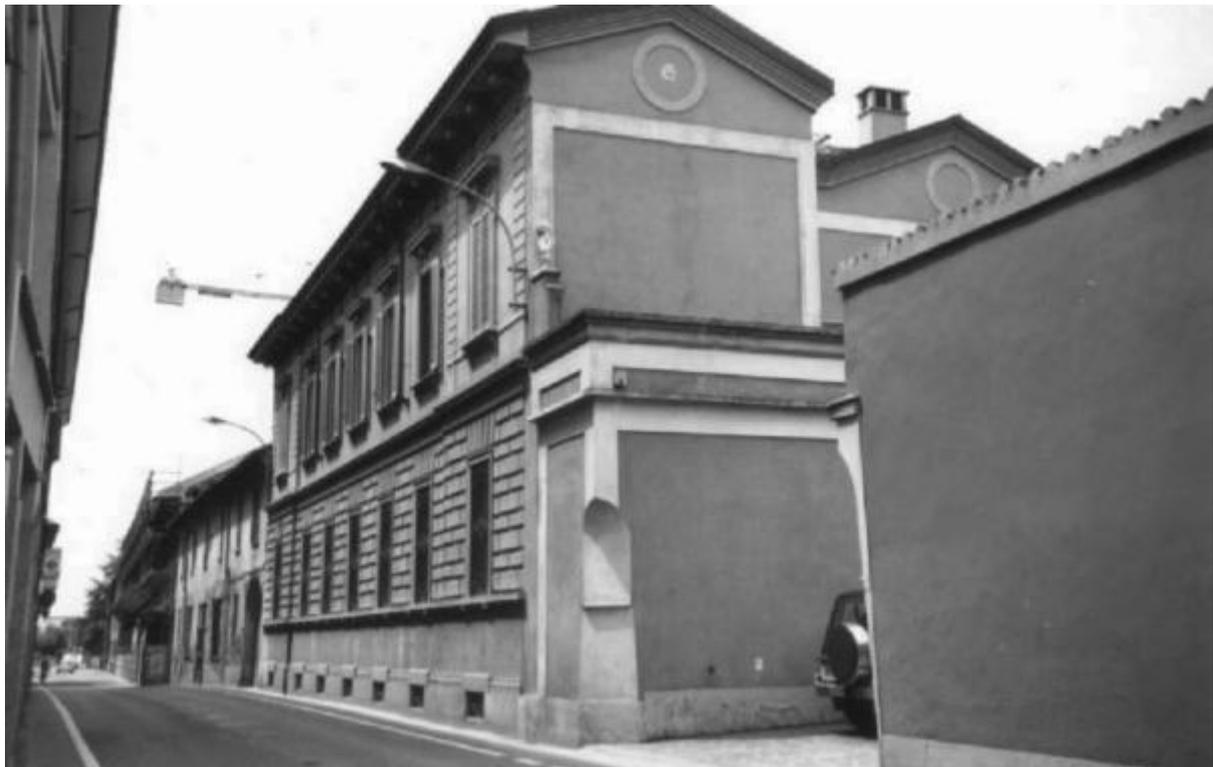
Edificio con giardino interno, a pianta rettangolare, due piani fuori terra e piano seminterrato, muratura intonacata, tetto a falde con copertura in coppi, serramenti in legno. Il partito architettonico della facciata su via Carducci presenta zoccolatura, fascia sottogronda e davanzali delle finestre in pietra mentre il bugnato del primo piano, le bugne d'angolo del piano nobile, e le cornici delle finestre sono in intonaco decorativo.

Stato di conservazione: buono

Consistenza: Consistenza buona

Manutenzione: Manutenzione discreta
