Casa Via G. Pallavicino 48

Codogno (LO)

Denominazione: Casa Via G. Pallavicino 48

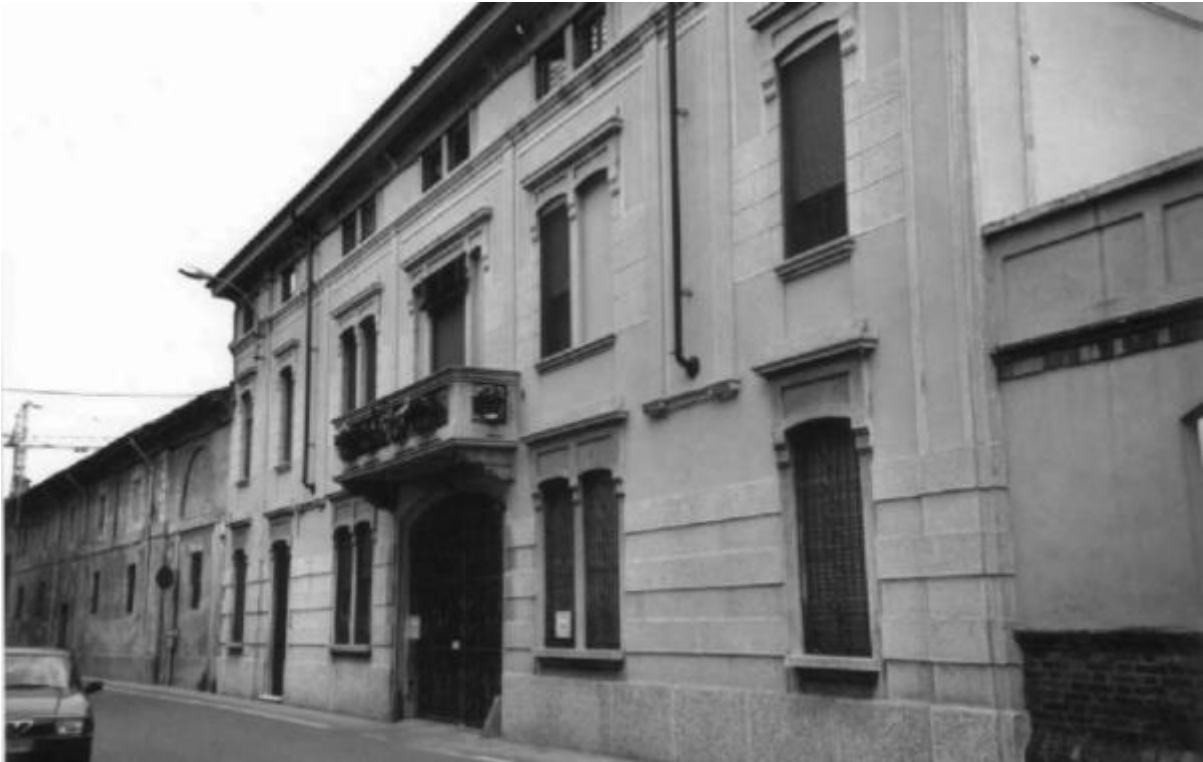
Edificio con pianta a U, due piani fuori terra e piano sottotetto, struttura in muratura intonacata, tetto a falde con copertura in coppi. La facciata è inquadrata da lesene angolari che arrivano fino alla quota stradale, ed è scandita in otto parti da lesene più piccole che giungono fino all'altezza del coronamento delle cornici delle finestre del piano terra; questo presenta zoccolo e fasce bugnate. Il portone, in posizione centrale, è fiancheggiato da finestre a bifora ed è sormontato da un balcone in pietra con ringhiere in ferro battuto. Il motivo delle finestre bifore è riproposto anche al piano superiore, ai lati della finestra centrale che si apre sul balcone. Il piano nobile è inquadrato da una fascia marcapiano modanata aggettante sopra la quale si aprono le piccole finestre del piano mansardato. All'interno interventi di ristrutturazione hanno pesantemente trasformato la composizione dei prospetti verso corte.

Stato di conservazione: buono
