# Casa Via Giuseppe Verdi 18

Codogno (LO)

Denominazione: Casa Via Giuseppe Verdi 18

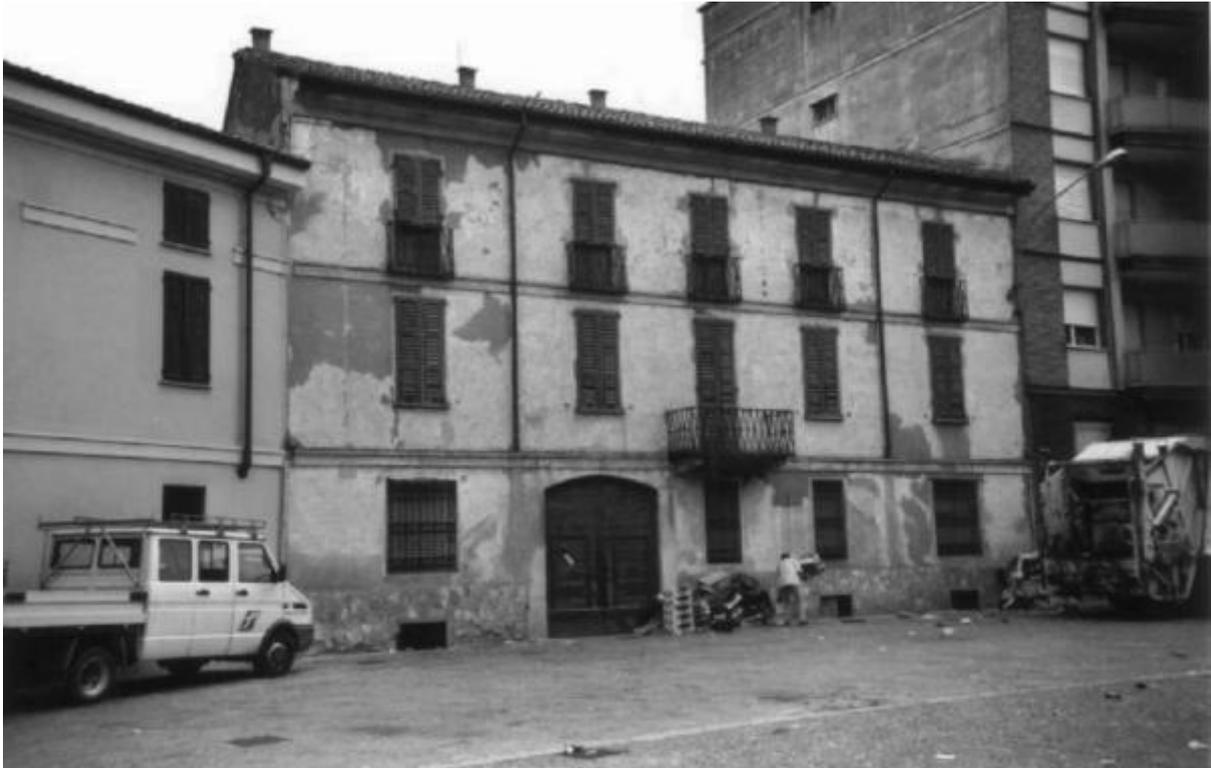
Edificio a corte chiusa con doppio affaccio, a pianta irregolare, tre piani fuori terra, struttura in muratura intonacata, tetto a falde con rivestimento in coppi, serramenti in legno. La facciata principale dell'edificio, rivolta verso via Verdi, presenta un partito architettonico che enfatizza la serie delle tre aperture centrali rispetto a quelle laterali. Al piano terra lo zoccolo in pietra è sormontato da una decorazione a bugnato in cui sono inserite, sopra l'alternanza di porte e finestre, delle specchiature ad arco a tutto sesto; sopra la fascia marcapiano la facciata presenta una finitura ad intonaco liscio in cui sono inserite le finestre. Quelle del piano nobile presentano cornice modanata, architravi aggettanti e davanzali in pietra; le tre finestre centrali sono caratterizzate da un davanzale modanato continuo e da architravi su mensole con volute. Le finestre del secondo piano sono prive di davanzale e presentano tutte la medesima cornice.

Stato di conservazione: danno lieve
